# FINAL REPORT

“Conservation of the Mosque of Aslam al-Silahdar in Darb al Ahmar, Cairo”

Aga Khan Cultural Services  
(Christophe Boleau)

### FINAL PROJECT REPORT

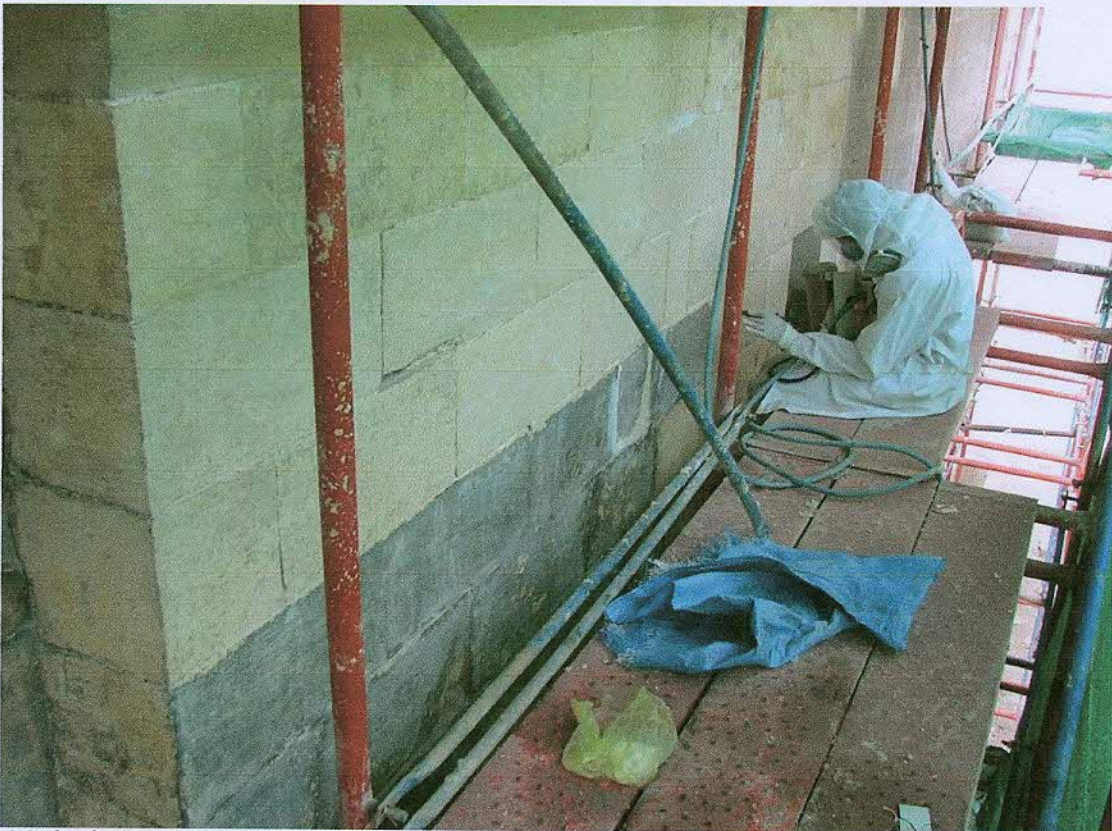
Chemical Stone cleaning with paper poultices

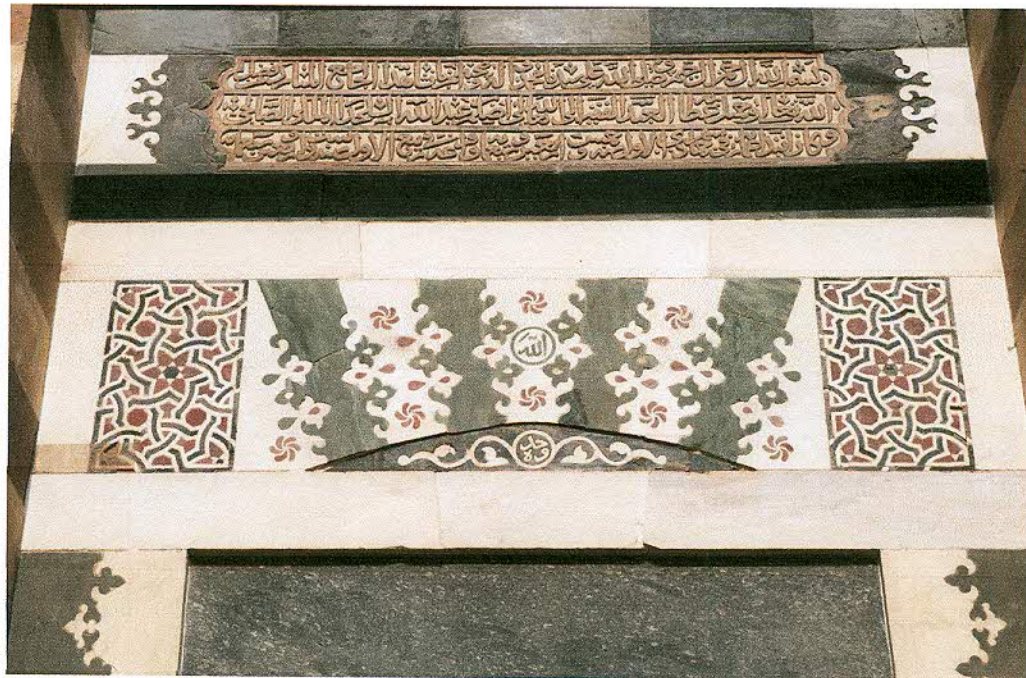
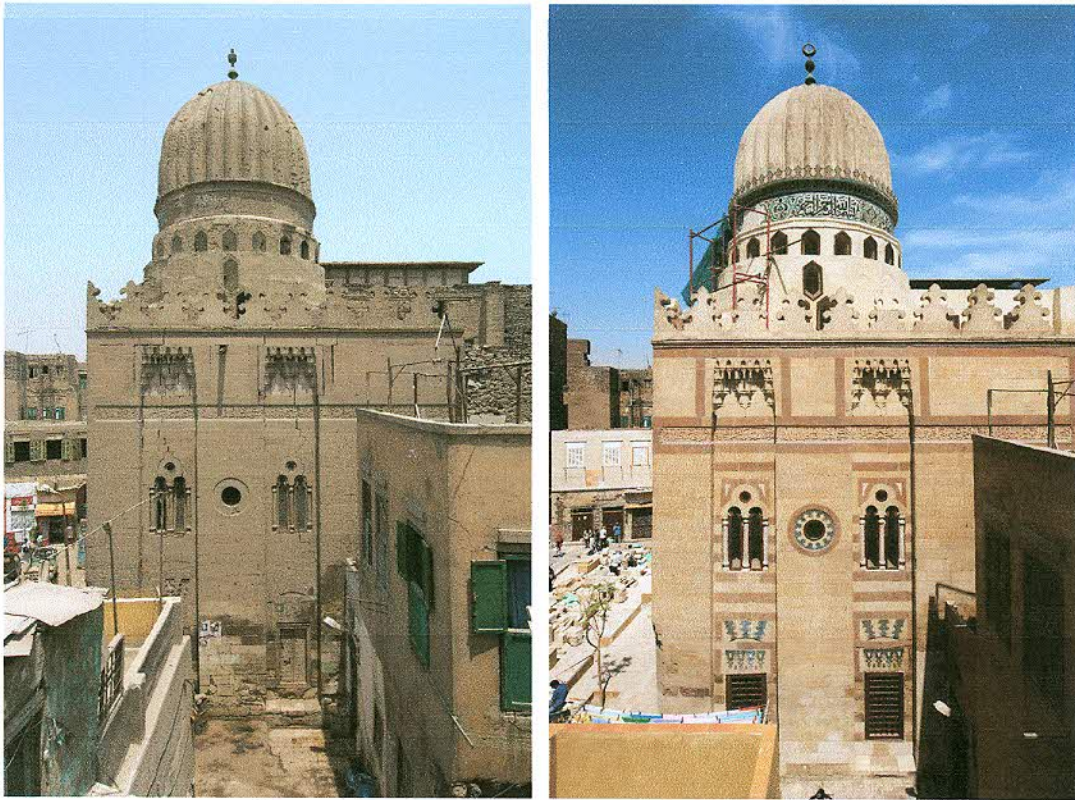
View of the eastern façade before and after intervention

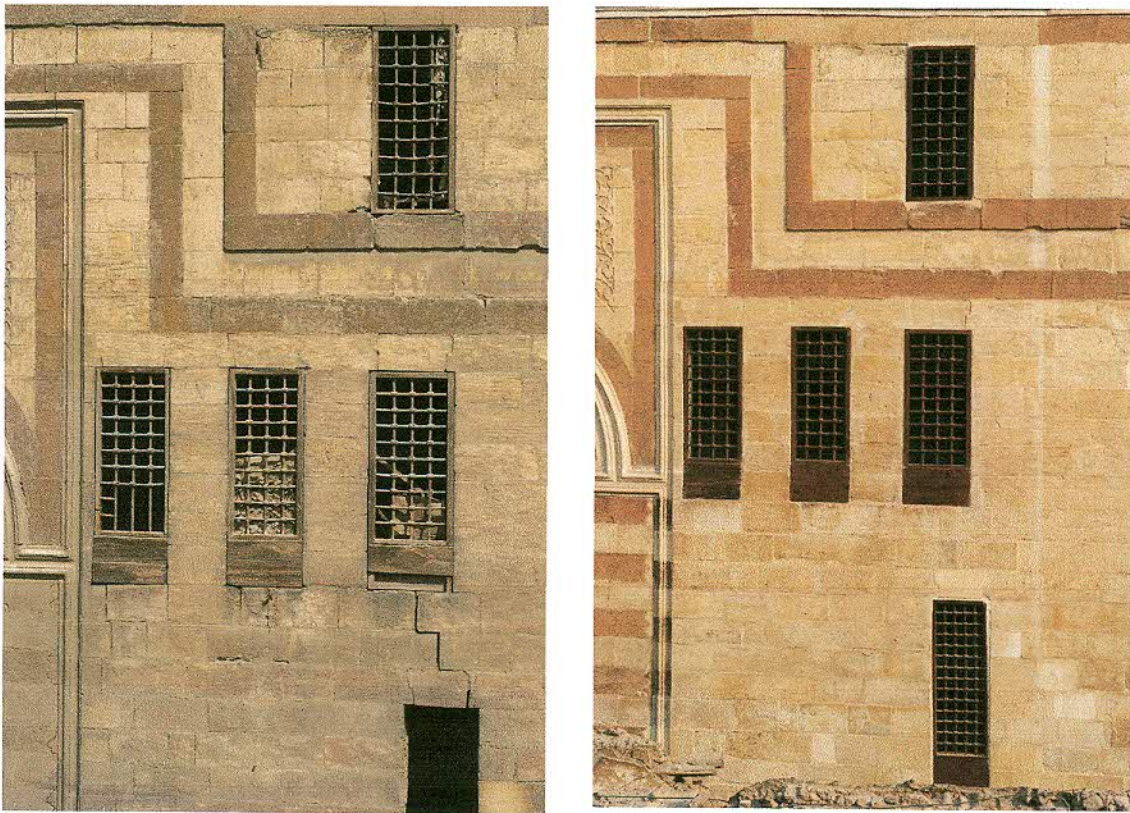
Detailed view of the eastern façade before and after intervention  
صورة تفصيلية بالواجهة الشرقية قبل وبعد الترميم

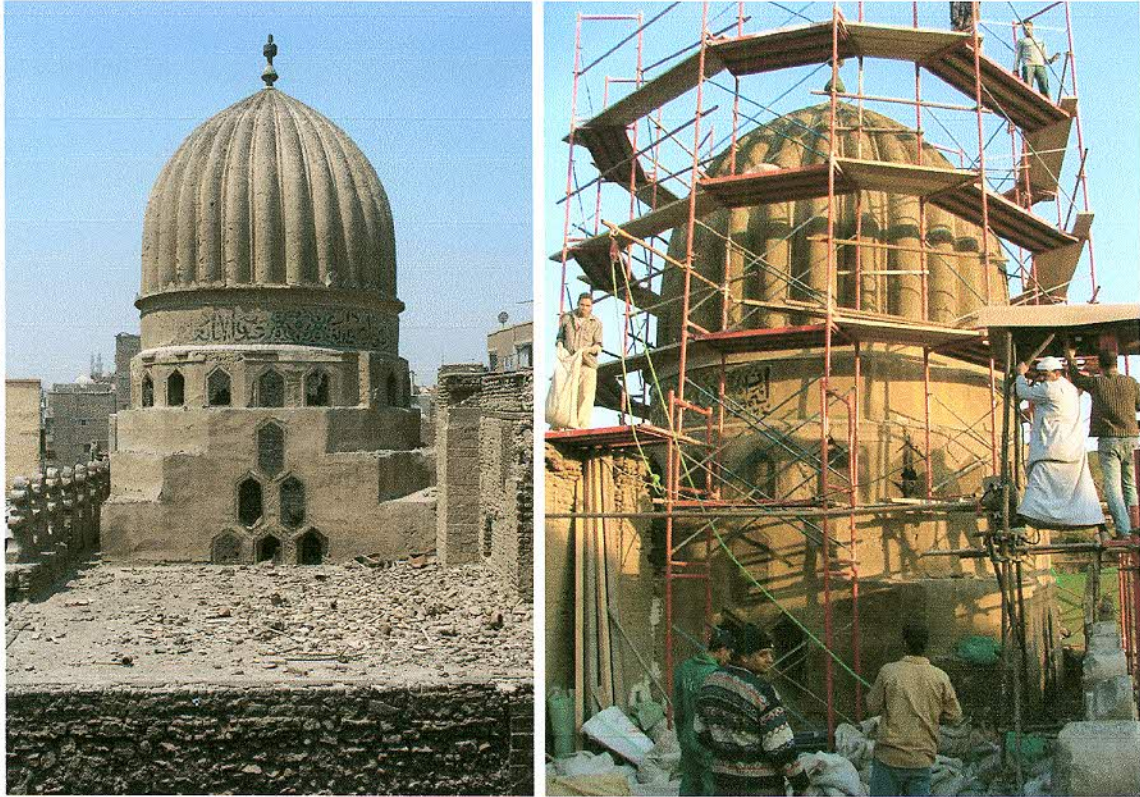
View of the Dome before and during cleaning and restoration activities  
القبة من الخارج قبل و أثناء التنظيف و الترميم

- The dome's upper ribs were cleaned using the micro-sandblaster; the parts where the plaster was lost or cracked were completed. The detached parts were also attached to the brick structure using injections.

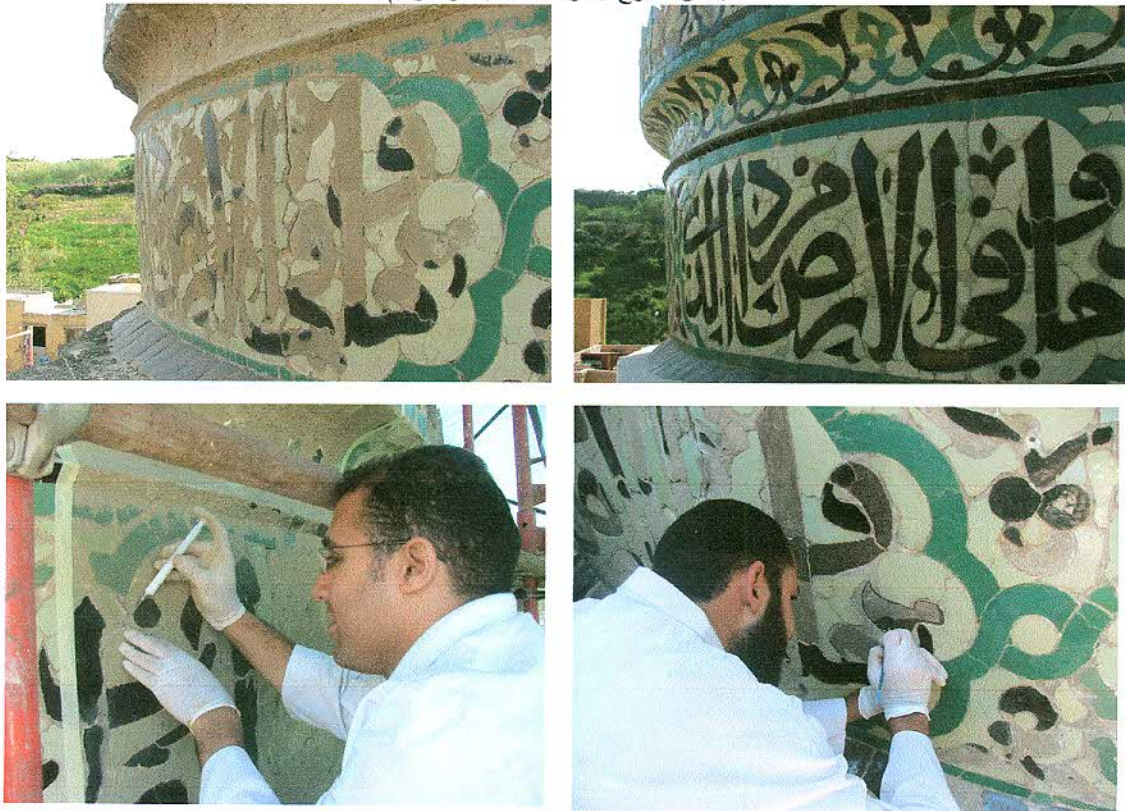
Fixing of the detached and flaking glazed ceramic  
حقن وتثبيت الأجزاء المنفصلة من السيراميك

- The ceramic tiles forming the inscription band were first cleaned; this revealed the detached and missing parts. Consolidation and injection took place in order to stabilize the flaking glazing. The missing parts of the decorative elements and inscription were completed by retouching using pointing techniques in order to differentiate the intervention that took place from the original ceramic tiles, yet from far the dome's decoration appear complete and integrated.

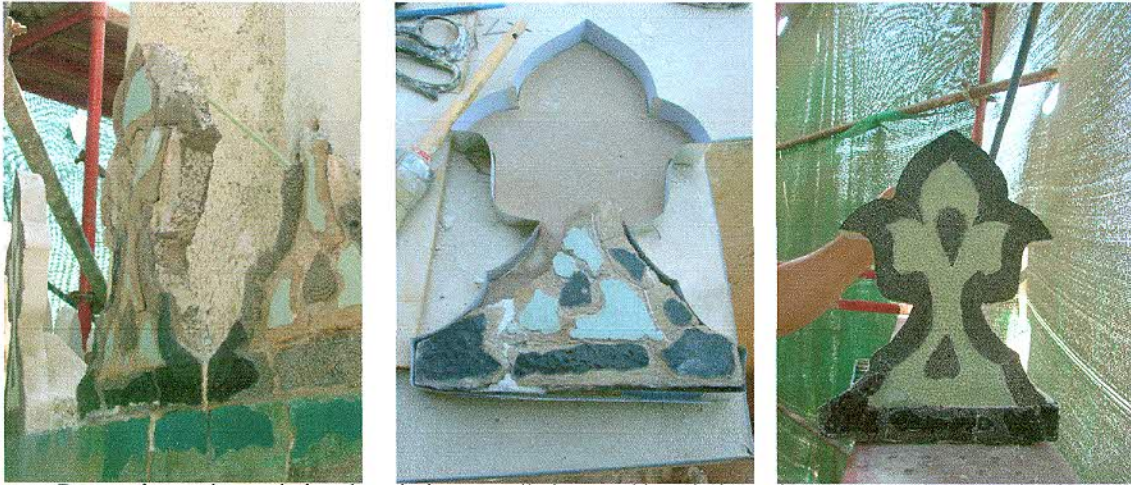
Restoration and completing the missing crenellations and inscription using mortar and re-touching it  
ترميم واستكمال الشرفات المفقودة والشريط الكتابي باستخدام المونة وتقنية التثبيت

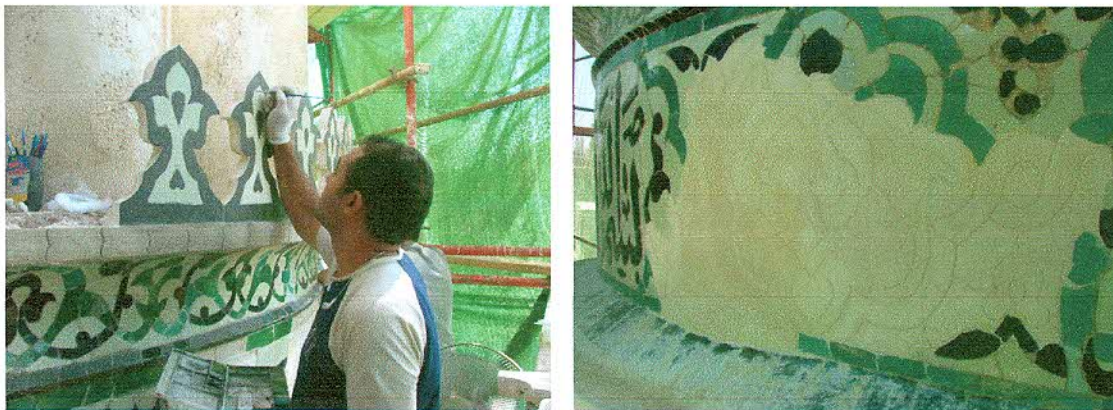
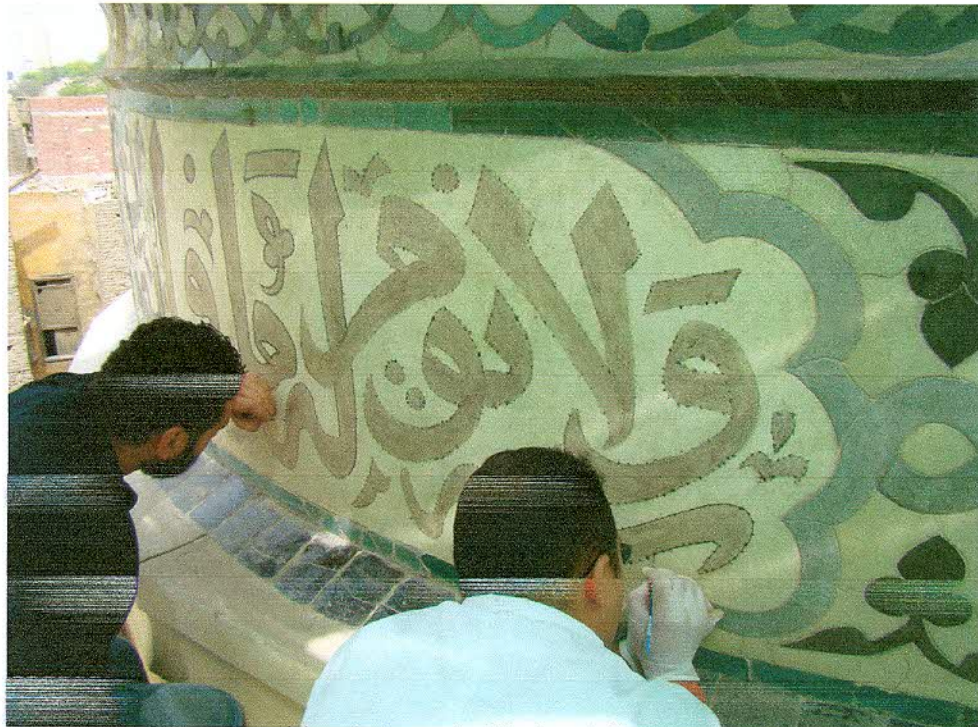
Completion of the missing parts of the inscription band by re-pointing  
استكمال الأجزاء المفقودة من الشريط الكتابي باستخدام طريقة التثقيب

- After several studies, the calligraphy of the inscription band was identified and the missing part of the verse was drawn on the newly plastered areas where only the outline was highlighted by pointing technique.

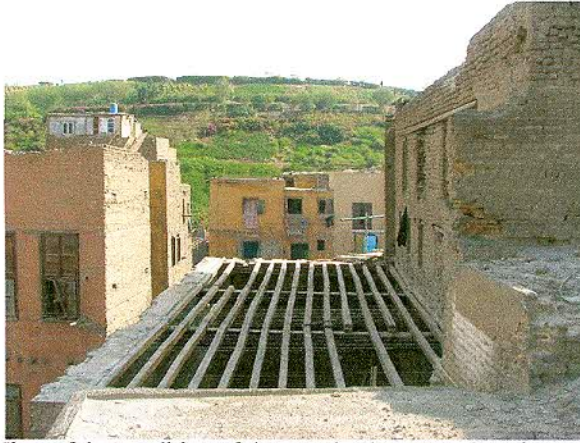
View of the condition of the wooden beams and roofs  
منظر يوضح حالة الأسقف الخشبية والأسطح عند بدء المشروع

- Layers of rubble, dust and old mortar layers were cleared and the wooden shingles were revealed.
- The wooden ceilings were checked and the damaged wooden beams and shingles were completely replaced.

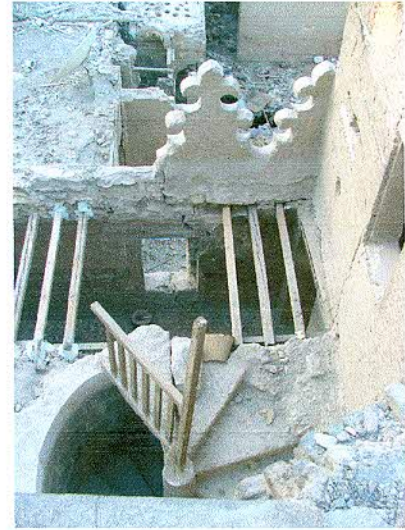
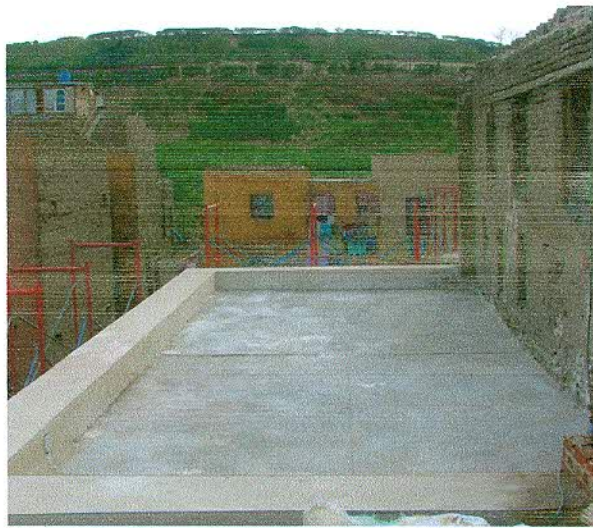
View of the northern roof after intervention and insulation  
منظر للسطح الشمالي بعد ترميمه وعزله

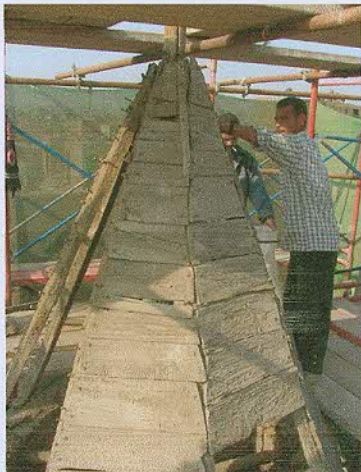
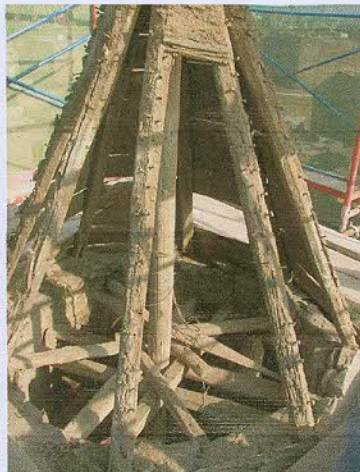
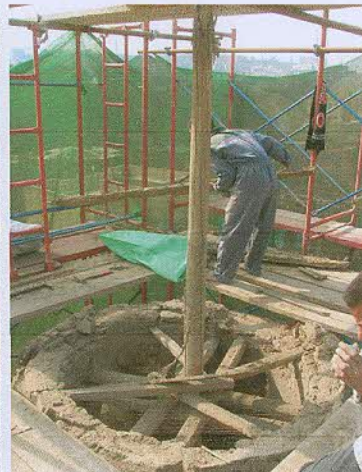
Condition of the minaret before intervention

- Injection activities took place in order to stabilize any detached mortar parts following which cleaning of the exterior stalactites was completed.
- A detailed survey of the upper part of the minaret and tiling in the balcony was carried out and a proposal for the replacement of the missing shingles and handrail was prepared.

- Necessary brick repair and stitching took place.
- The exterior decorative part of the minaret was cleaned, the detached parts injected and the broken parts completed.

- The missing parts of the wooden handrail were manufactured and installed.
- The upper wooden cone was found in a very bad condition; it was repaired, damaged parts were manufactured and all wooden sections were then re-erected and painted.

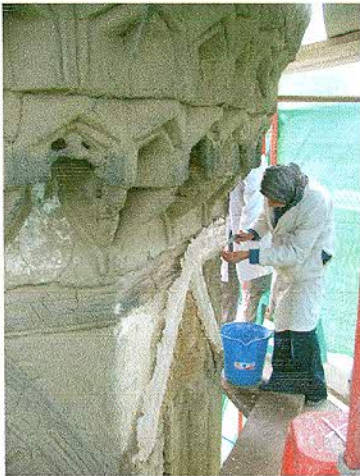
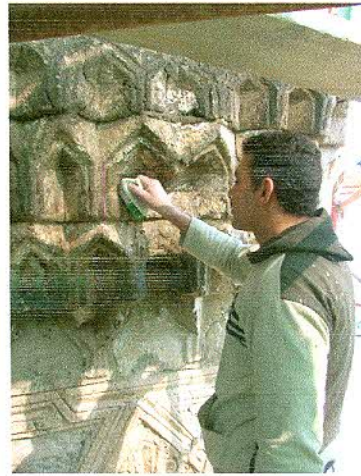
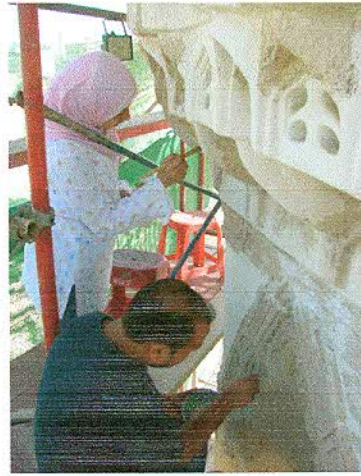
View of fine restoration and cleaning activities and completion of missing part of the stucco stalactites  
منظر يوضح أنشطة الترميم الدقيق وأنشطة التنظيف واستكمال الأجزاء المفقودة من الزخارف الجصية بالمقرنصات

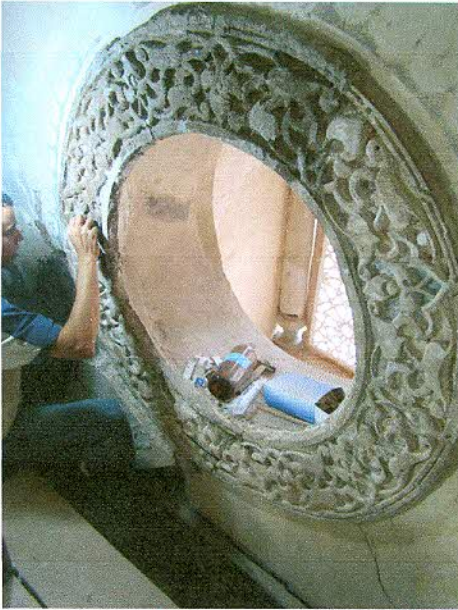
Cleaning and consolidation of the stucco decorations  
Completing the missing gypsum roundel  
تنظيف وتقوية الزخارف الجصية واستكمال الإطارات الدائرية المفقودة

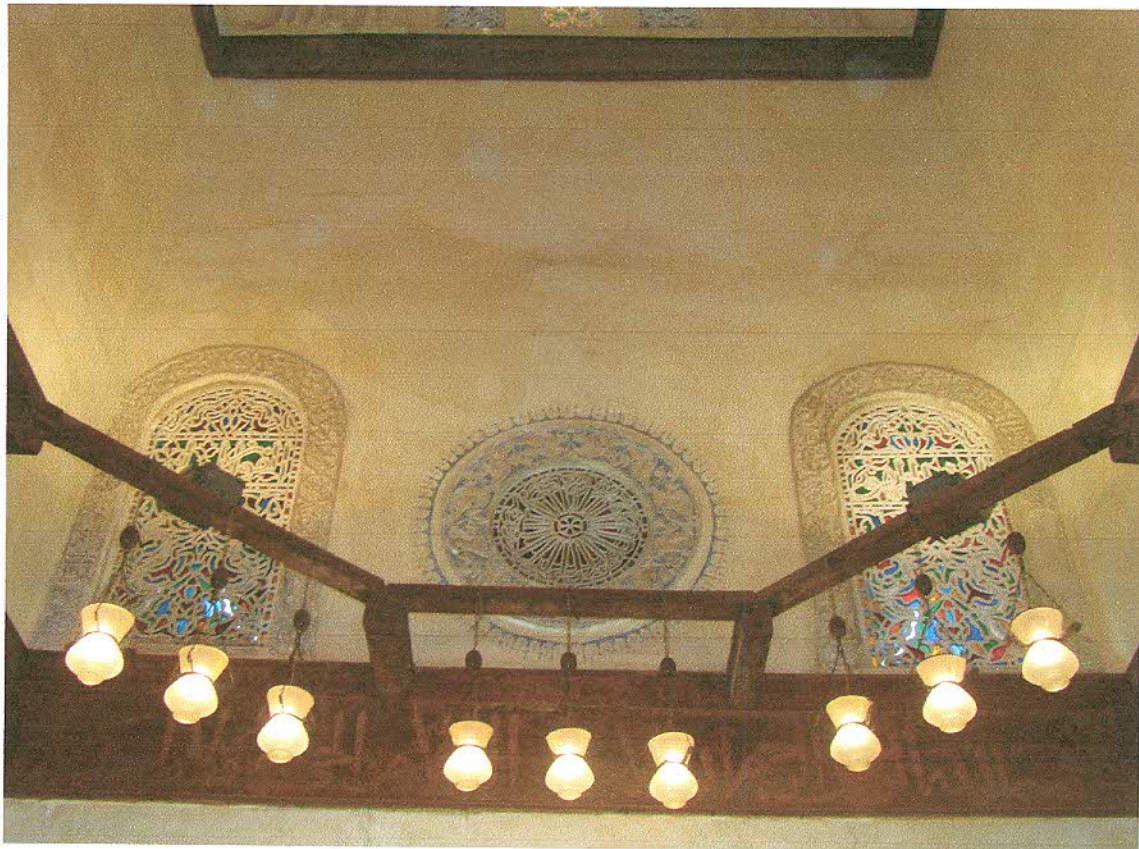
View of the eastern façade gypsum windows and stucco decoration after conservation  
منظر للواجهة الشرقية بالضريح وبها الشبّابيك الجصية والزخارف بعد الترميم

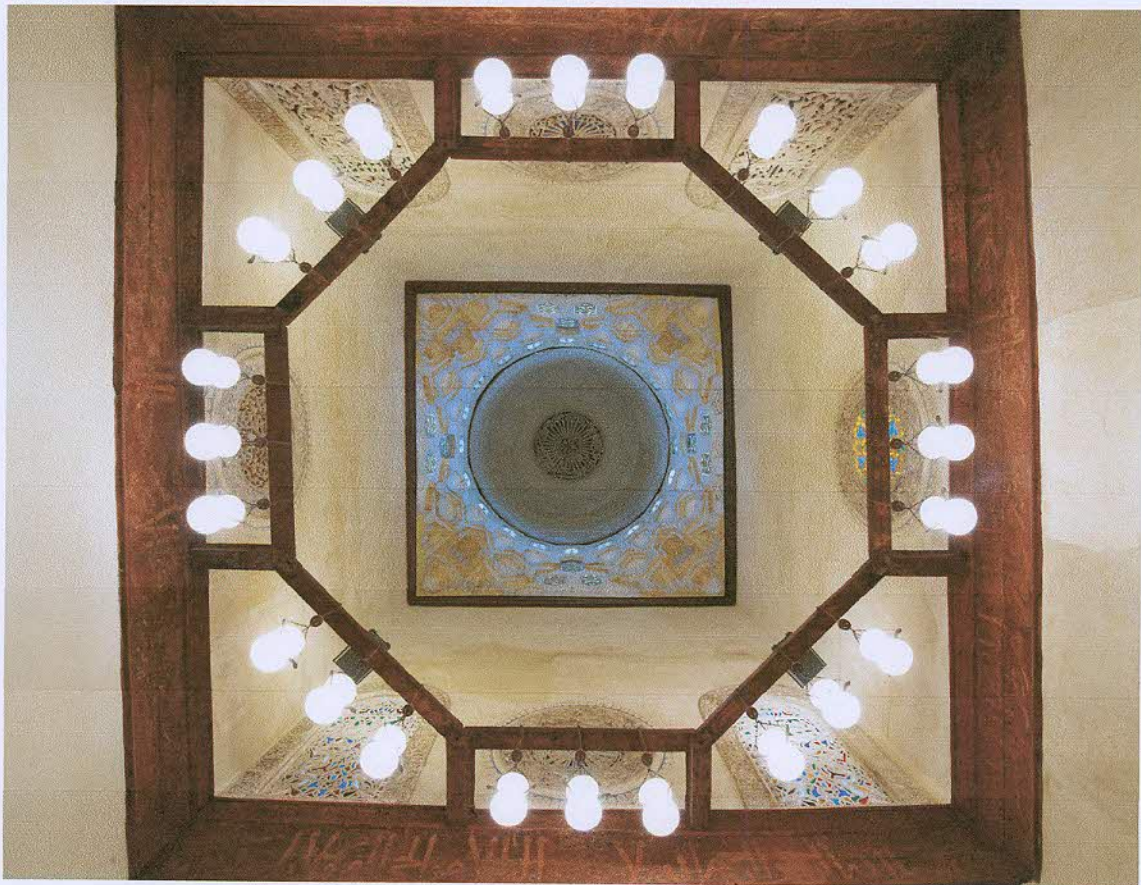
View of the dome interior before and after conservation  
منظر للقبة من الداخل قبل وبعد الترميم

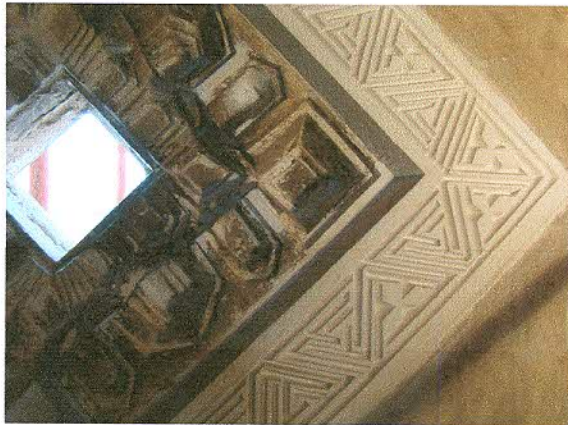
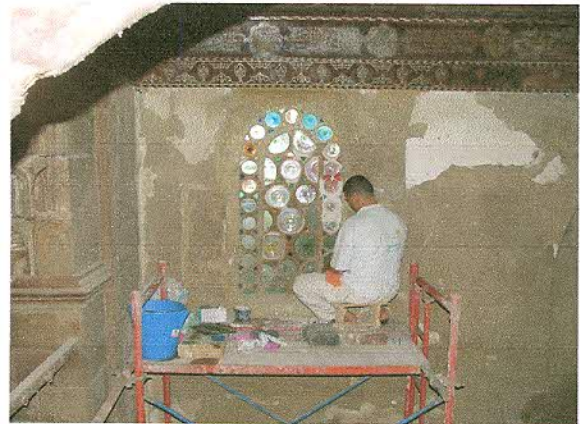
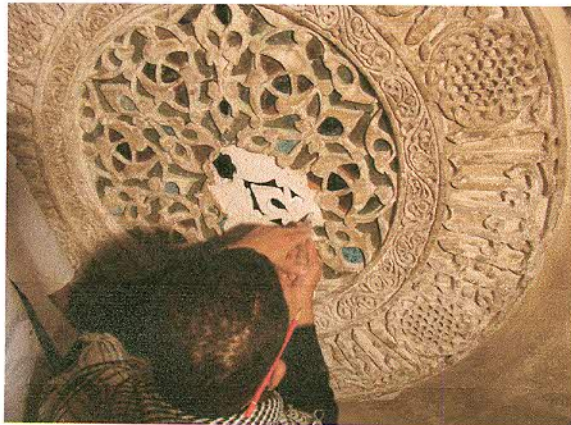
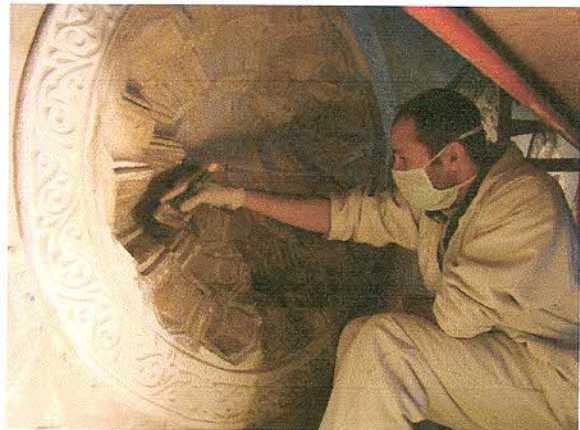
*Cleaning and completing missing parts in the stucco decoration*  
تنظيف واستكمال الأجزاء المفقودة من الزخارف الجصية

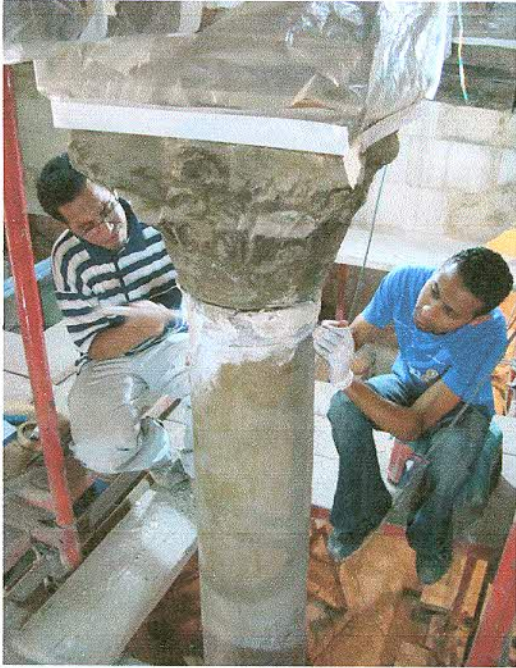
Cleaning the marble columns in the mosque courtyard  
تنظيف الأعمدة الرخام بصحن المسجد

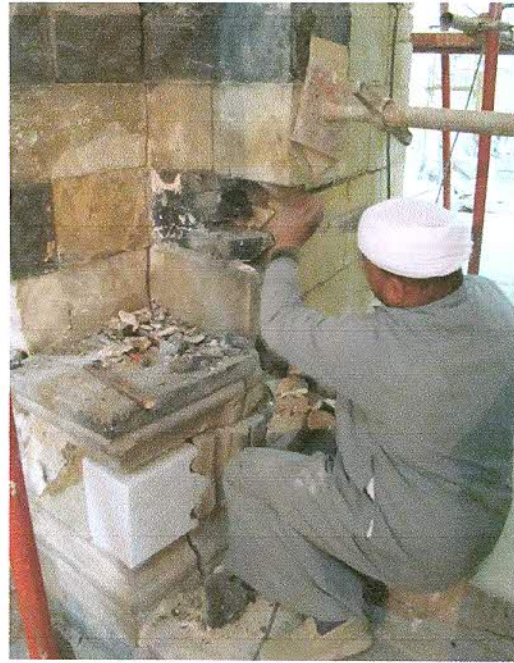
Replacement of damaged marble  
استبدال الرخام التالف بمدخل الضريح

- Cleaning the marble columns was completed using paper pulp given the thick layers of dirt and oils found on their surfaces. The marble base of the columns was completely eroded and was replaced by a similar marble following the same original design.

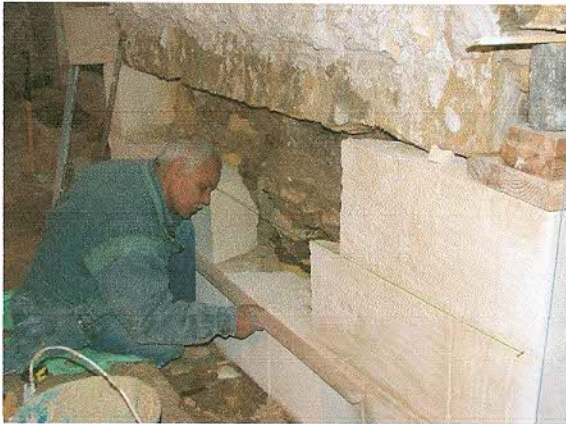
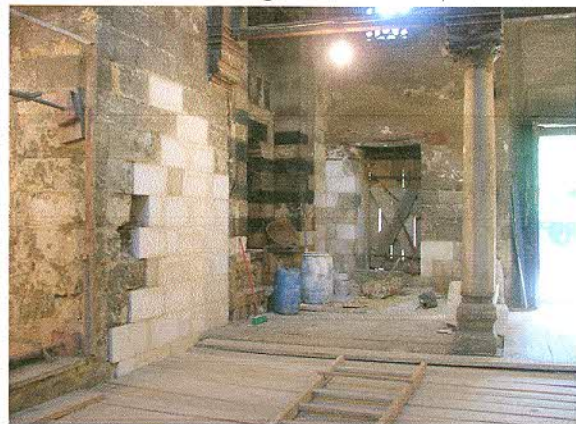
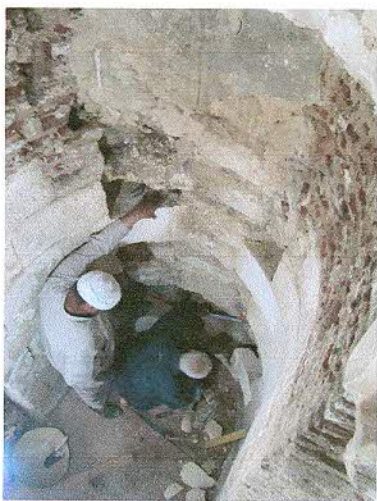
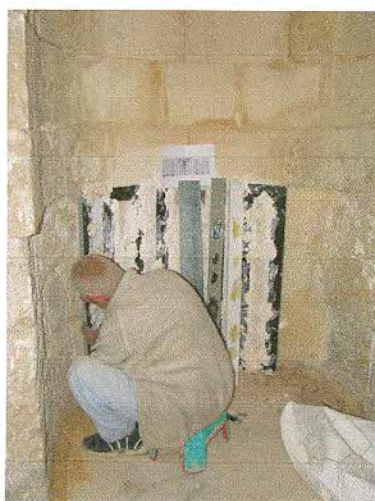
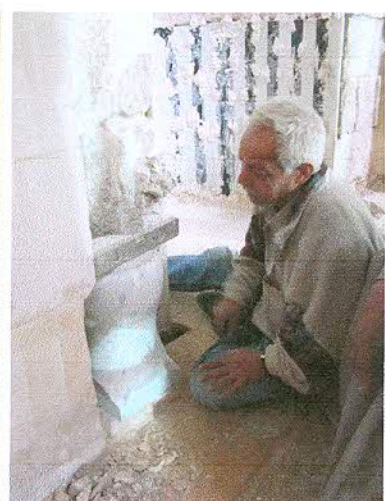
Replacement of stone and marble panels reconstruction in the qibla mihrab  
تغيير الأحجار التالفة وتركيب ألواح الرخام بمحراب القبلة

- The mihrab was in a very bad condition and few damaged marble parts were remaining. Those were dismantled and numbered in order to enable stone replacement. Following, the marble parts were reinstalled.

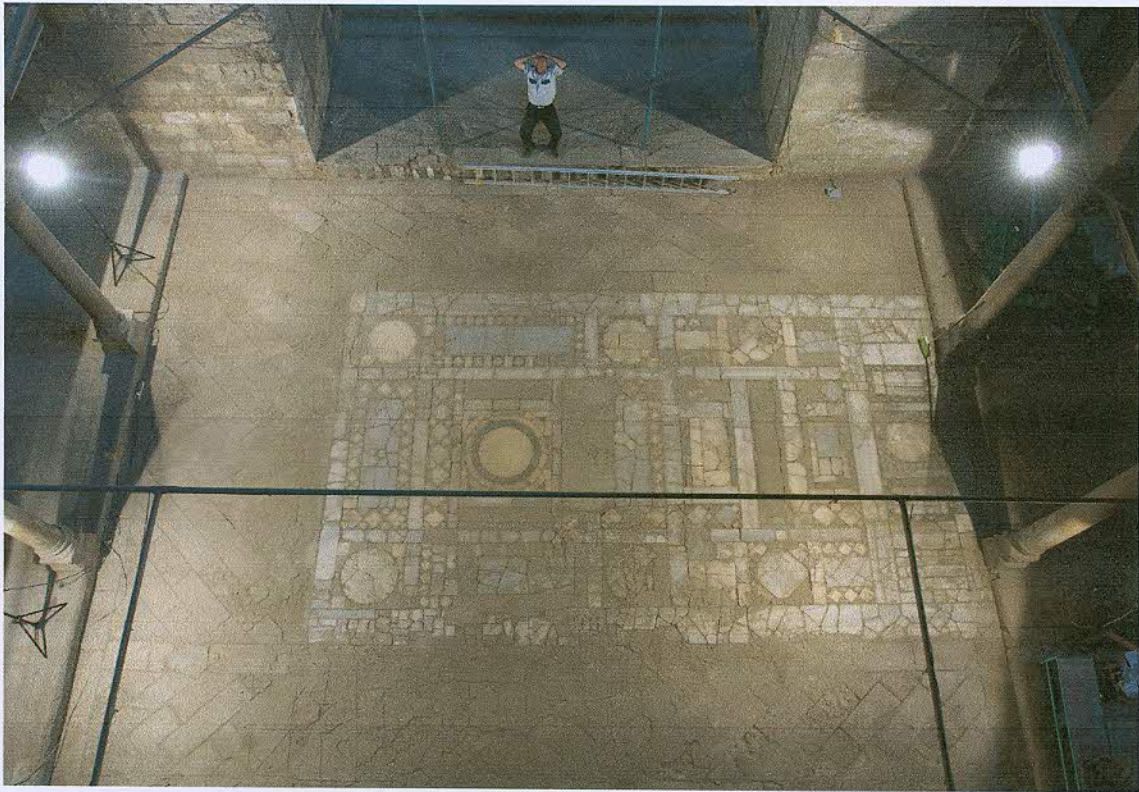
The mosque courtyard marble tiling before and after conservation  
الأرضية الرخام بصحن المسجد قبل وبعد الترميم

- Cleaning and stone replacement of the stone tiles of the mosque courtyard was carried out.
- For the conservation of the marble floor; the modern cement tiles were removed and the original marble tiles were cleaned and the missing pieces completion took place.

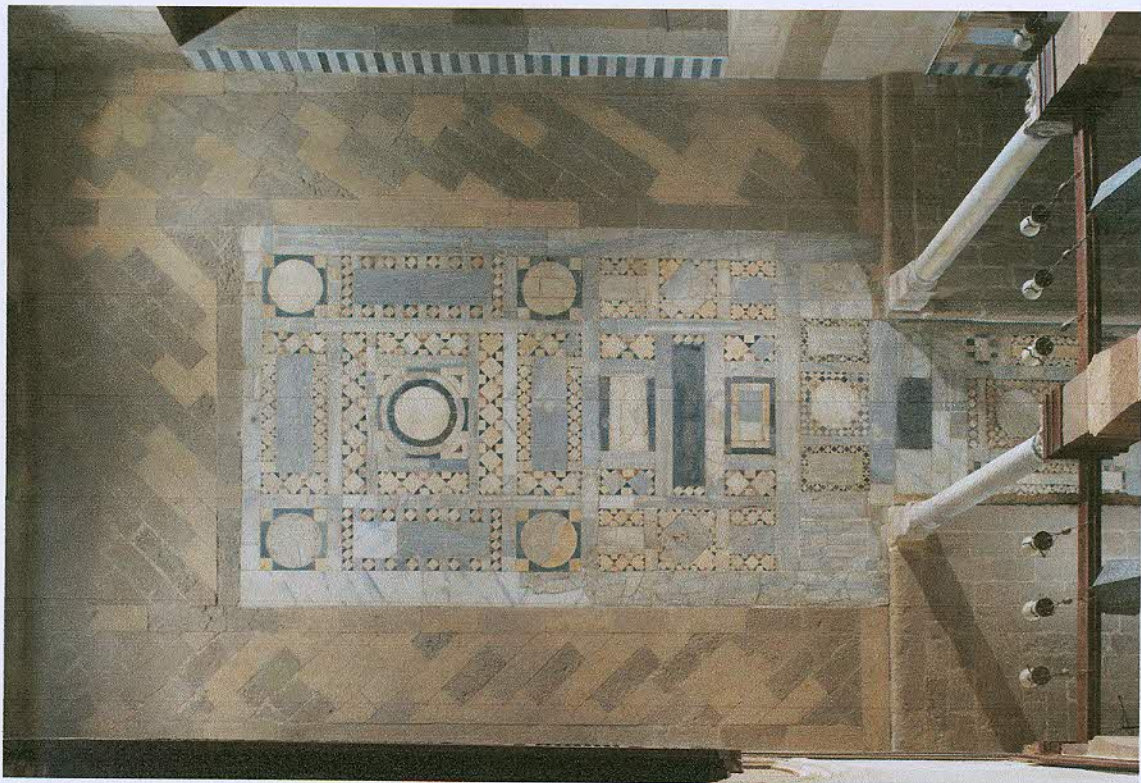
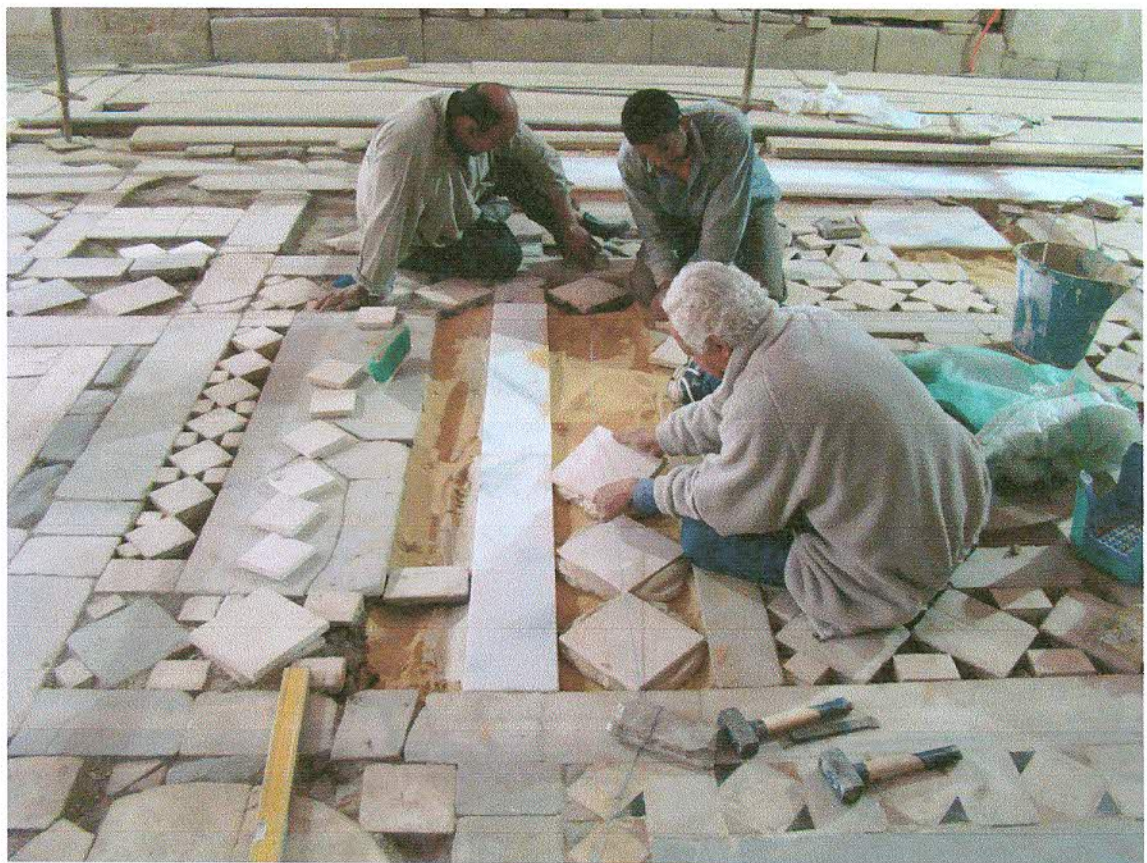
The mosque courtyard marble tiling during conservation  
الأرضية الرخام أثناء أعمال الترميم

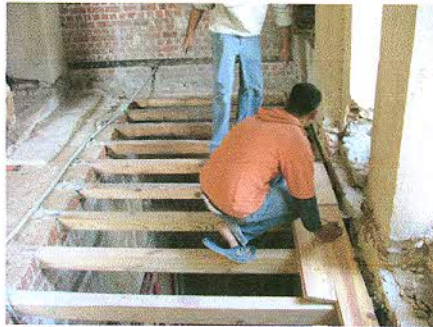
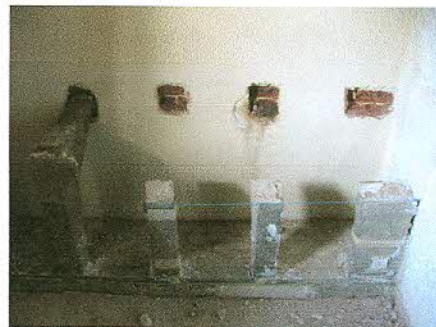
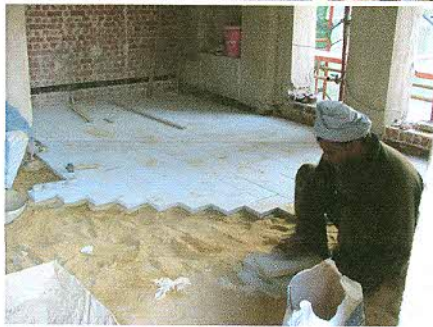
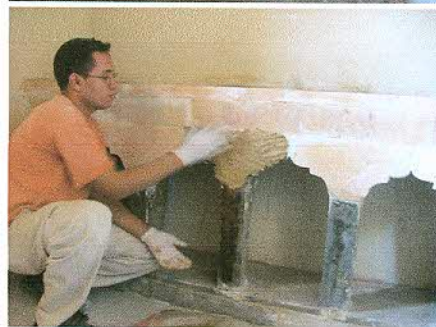
Wooden ceiling repair and tiling activities  
ترميم الأسقف الخشبية بالغرفة وتبليطها

- The damaged wooden beams and shingles were replaced.
- Painting of the non-decorative wooden ceilings of the rooms completed.
- The wooden grills of the rooms' windows were manufactured, painted and put in place.

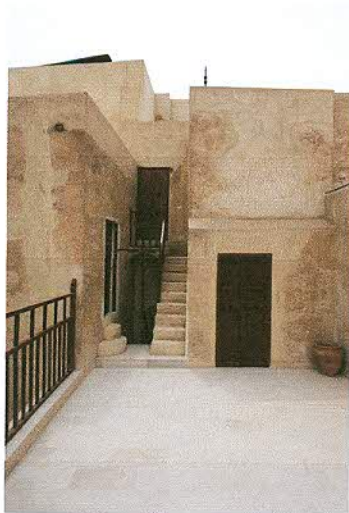
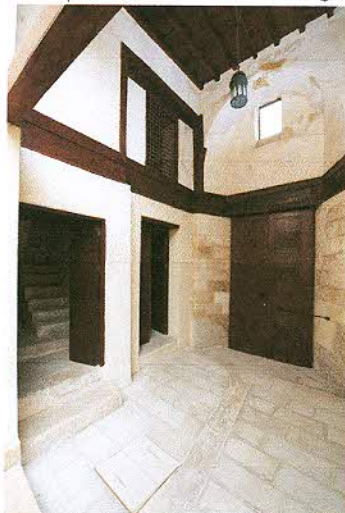
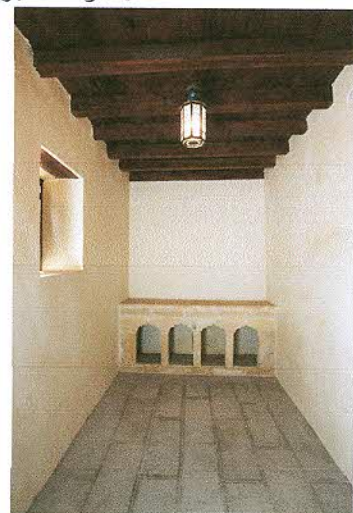
Reconstructing stone shelves  
استكمال الأرفف الحجرية بالغرفة

- Two of the small rooms around the staircase had stone niches; these were repaired and completed where necessary.
- The plaster layers in the rooms were applied.

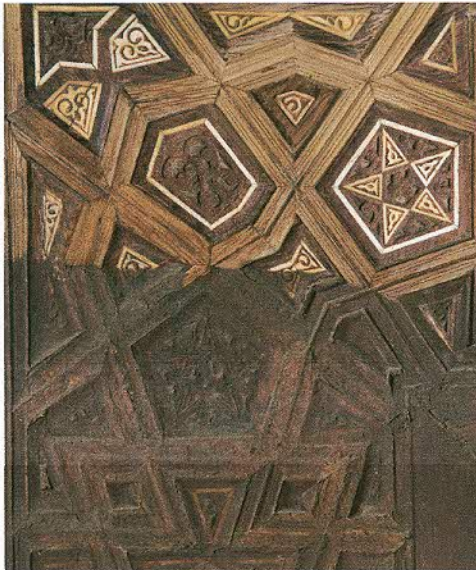
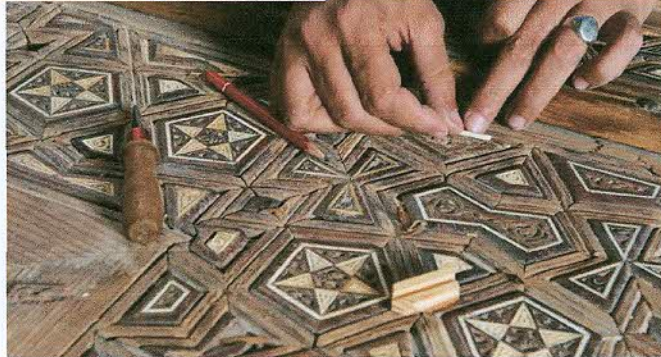
*Restoration and cleaning of the wooden elements and replacement of missing carved parts*  
ترميم وتنظيف العناصر الخشبية المزخرفة واستكمال الأجزاء المفقودة

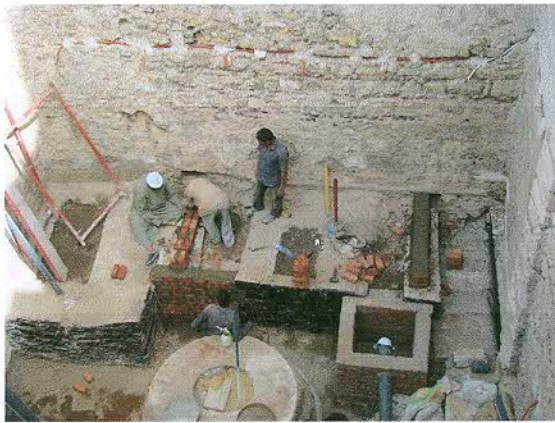
Reconstruction of foundations

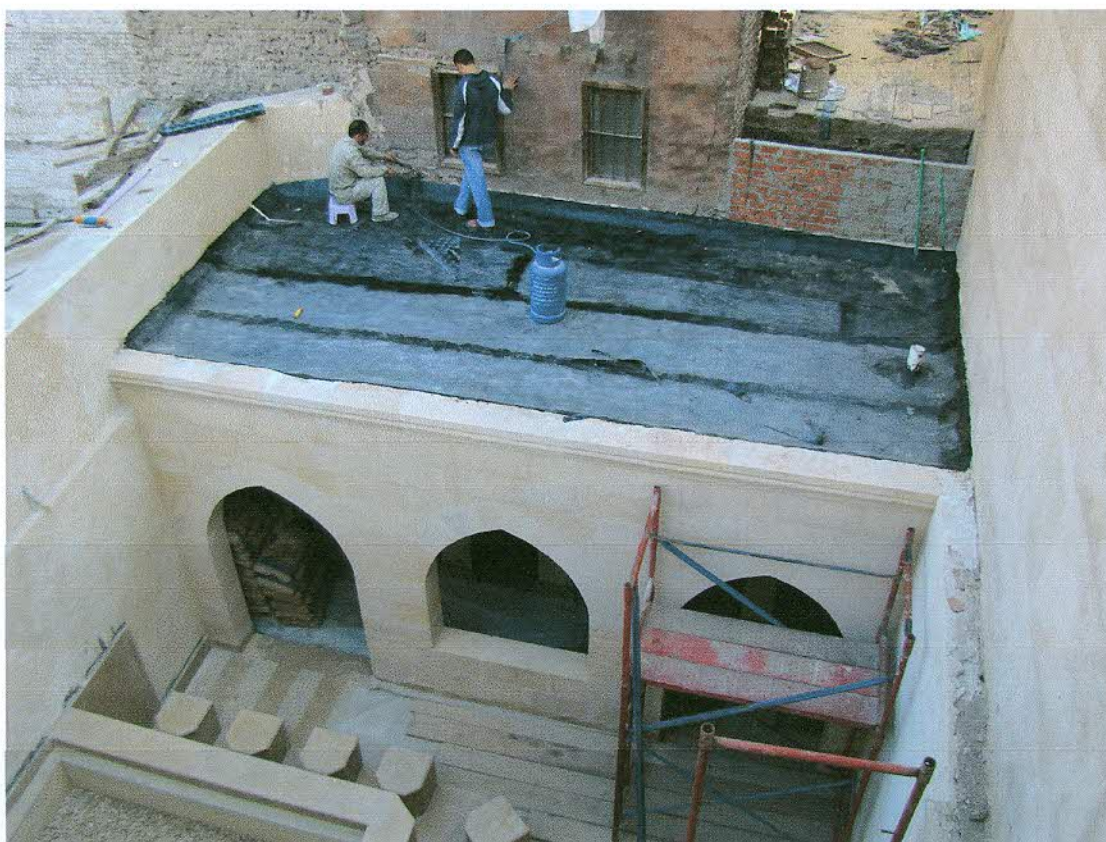
Insulation of the ablution roof  
أنشطة العزل بسطح الحمامات
