# FINAL REPORT

“Conservation of the Mosque of Aslam al-Silahdar in Darb al Ahmar, Cairo”

Aga Khan Cultural Services  
(Christophe Boleau)

### FINAL PROJECT REPORT

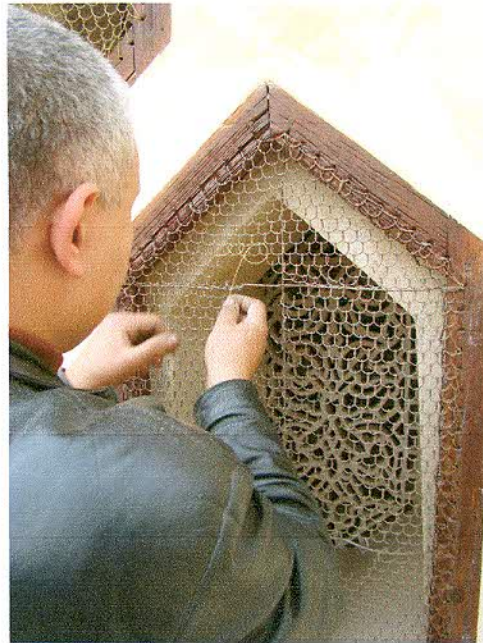
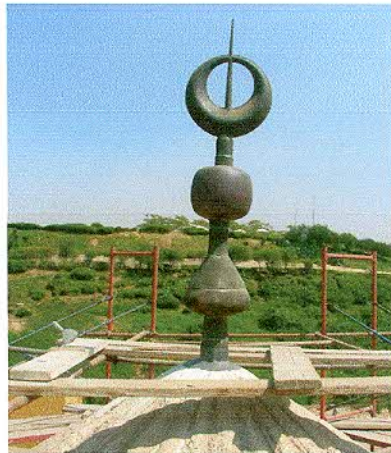
Restoration of the dome crescent and the copper mesh windows
