# FINAL REPORT

“Conservation of the Mosque of Aslam al-Silahdar in Darb al Ahmar, Cairo”

Aga Khan Cultural Services  
(Christophe Boleau)

### FINAL PROJECT REPORT

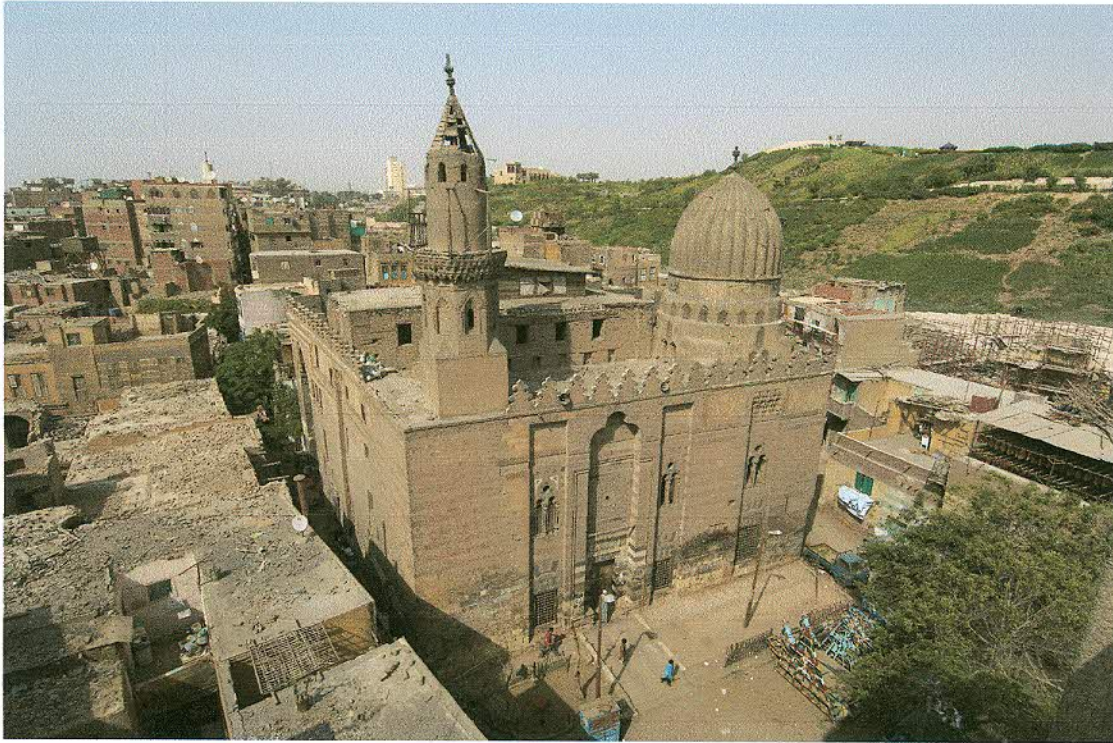
General View of the mosque before and after conservation

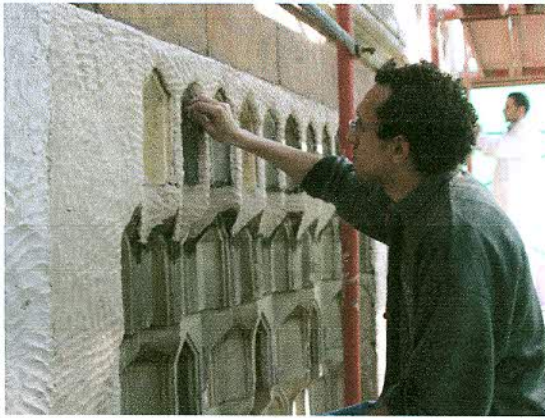
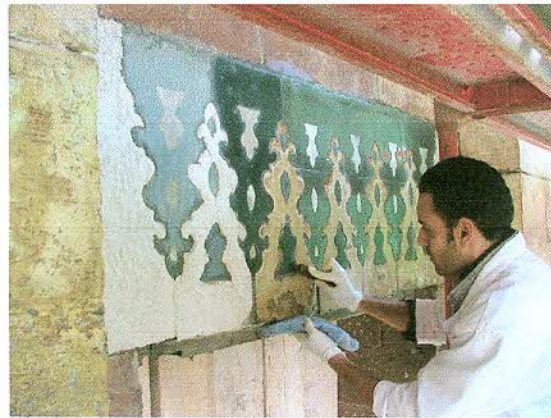
Chemical cleaning of stone stalactites and marble on the main facade  
التنظيف الكيميائي للمقرنصات والرخام بالواجهة الرئيسية

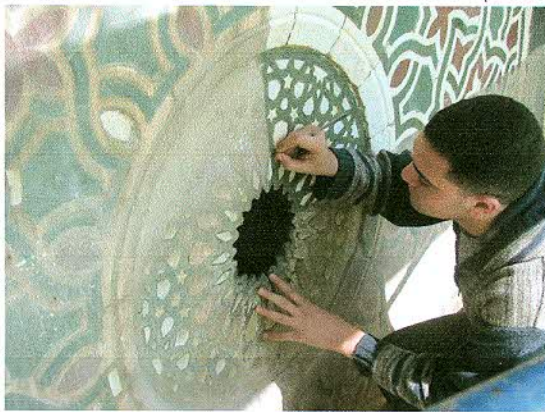
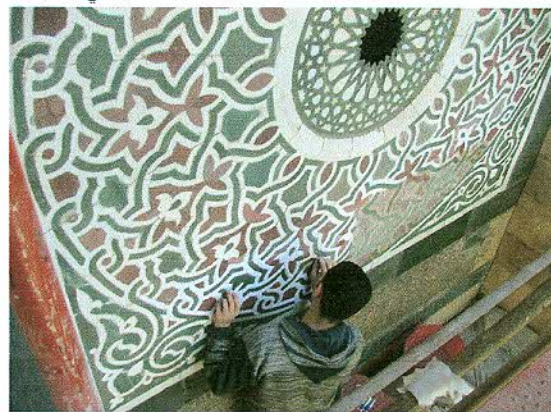
Cleaning of marble panel on southern facade  
تنظيف اللوحة الرخام بالواجهة الجنوبية

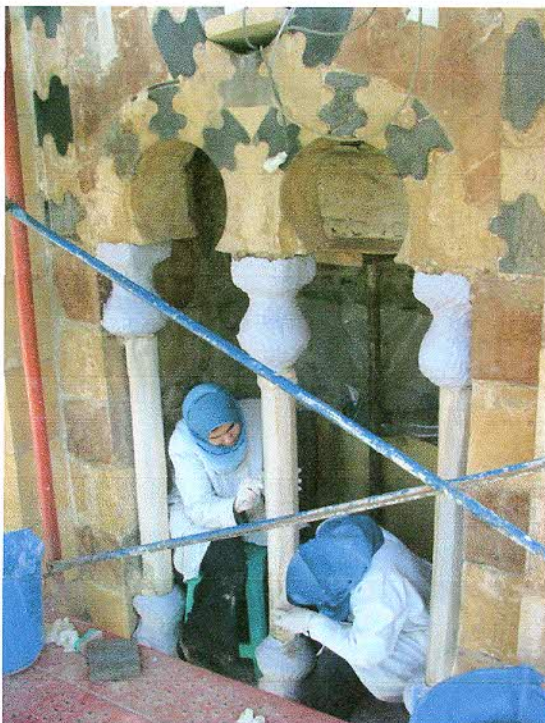
Cleaning of marble columns  
تنظيف الأعمدة الرخام بالشبابيك

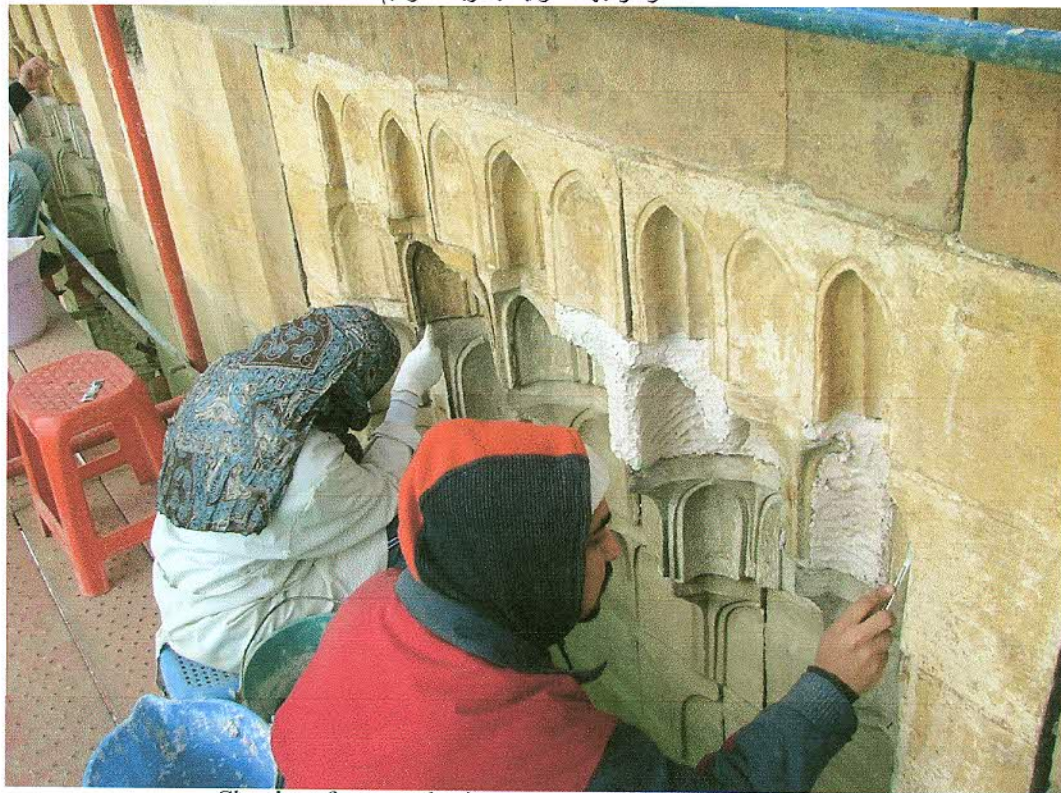
Cleaning of stone stalactites on the eastern façade by poultices

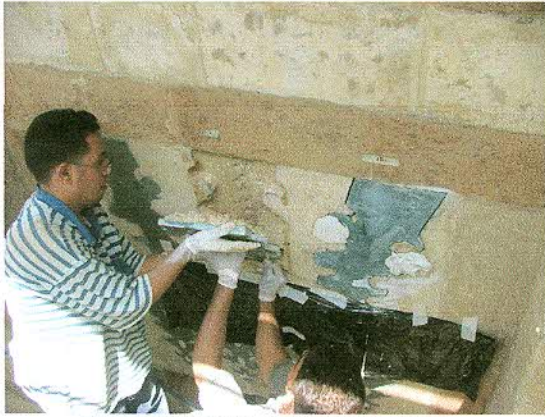
Fixing detached marble decorations  
تثبيت الأجزاء المنفصلة من الرخام

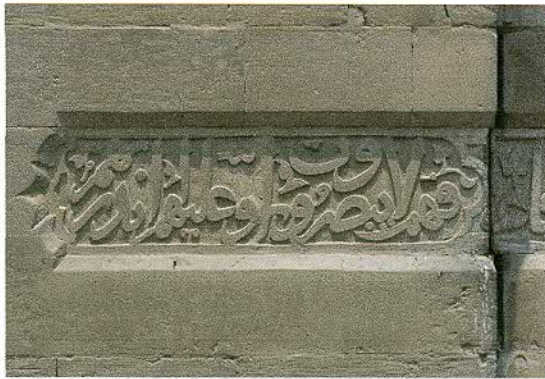
The eastern façade inscription band before and after intervention  
منظر للشريط الكتابي بالواجهة الشرقية قبل وبعد الترميم

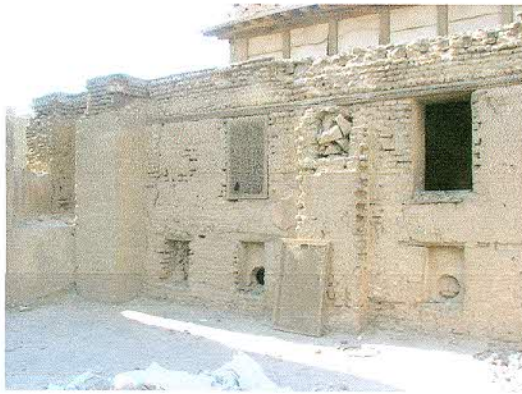
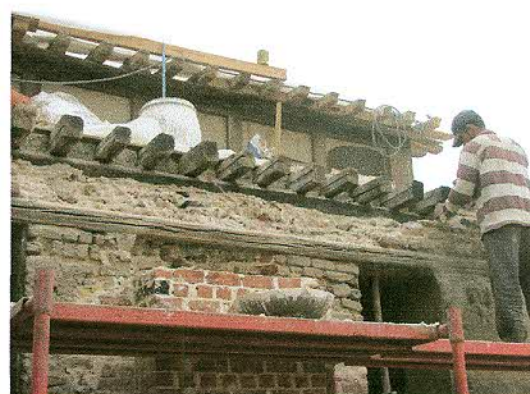
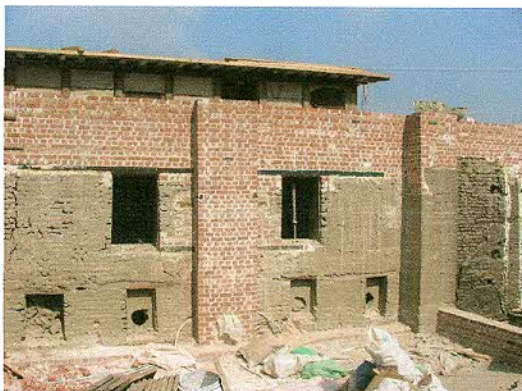
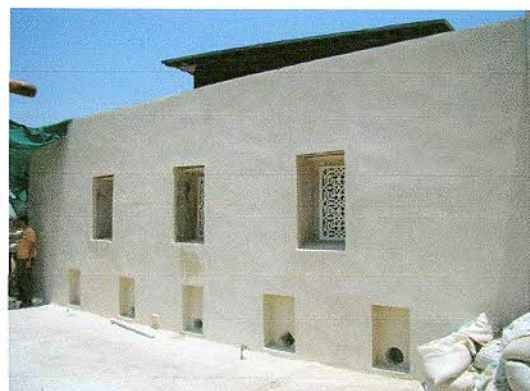
Detailed view of the eastern façade before and after intervention  
صورة تفصيلية بالواجهة الشرقية قبل وبعد الترميم

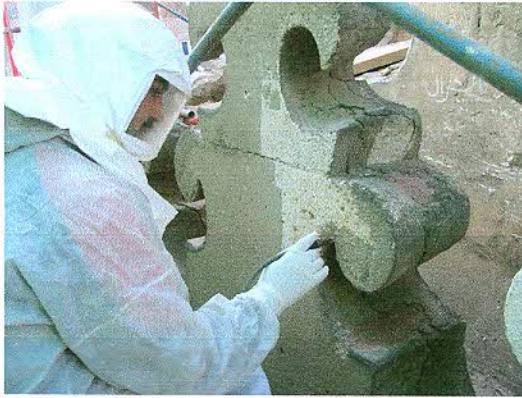
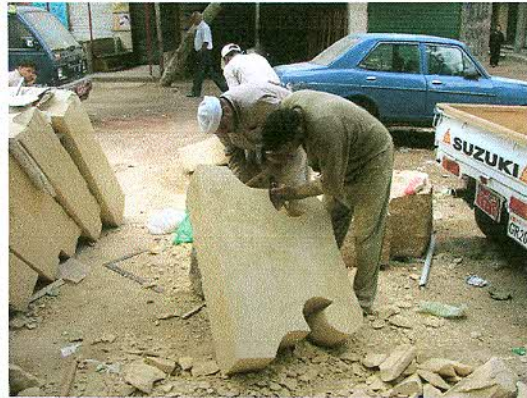
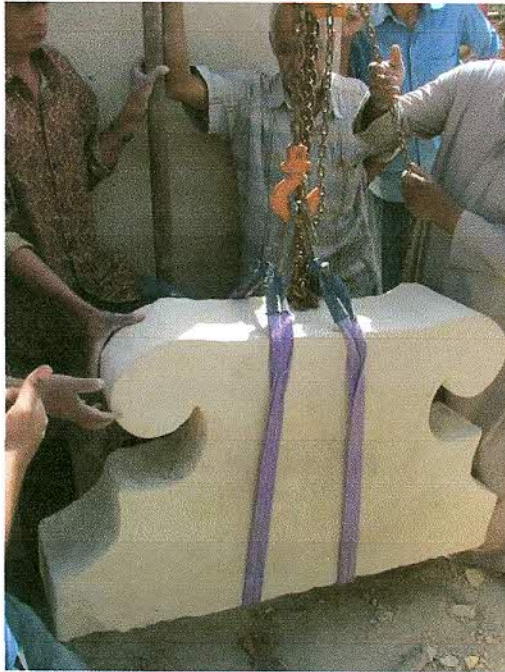
Cleaning and reconstruction of the lost stone crenellations

- The missing crenellations on the west and south façades were carved and installed.
- The shops on the west façade were temporarily evacuated; all restoration activities took place in terms of stone replacement, plastering, electricity, floor tiling and carpentry work.

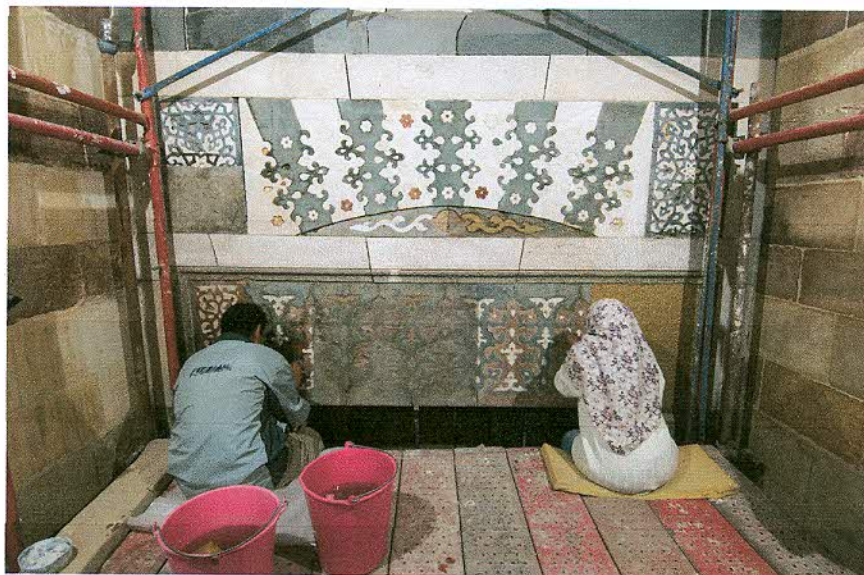
Cleaning of the western façade marble decoration

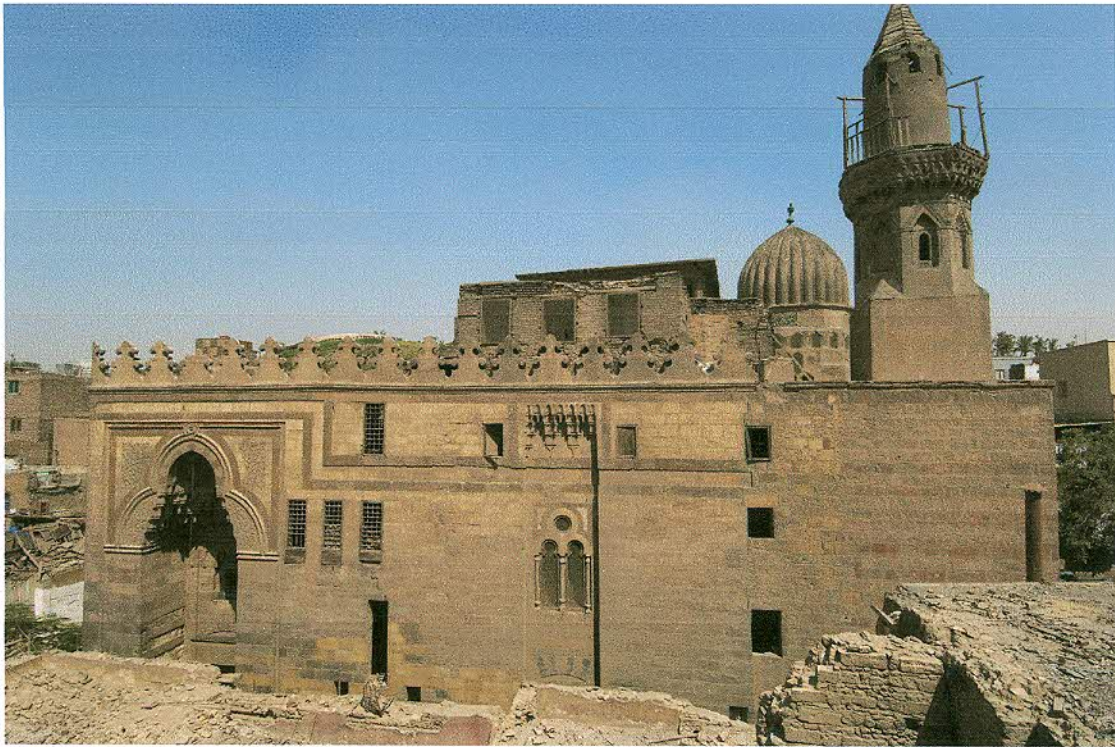
View of the western façade before and after intervention  
منظر للواجهة الغربية قبل وبعد أعمال الترميم

- The brick walls on the north and east façades were repaired and plastered.
- The west façade had several structural problems of bulging. Interventions took place on that façade by stitching the outer façade to the interior brick wall through wider blocks of stones. This was carried out simultaneously when repairing the brick walls in the interior of the mosque's rooms.

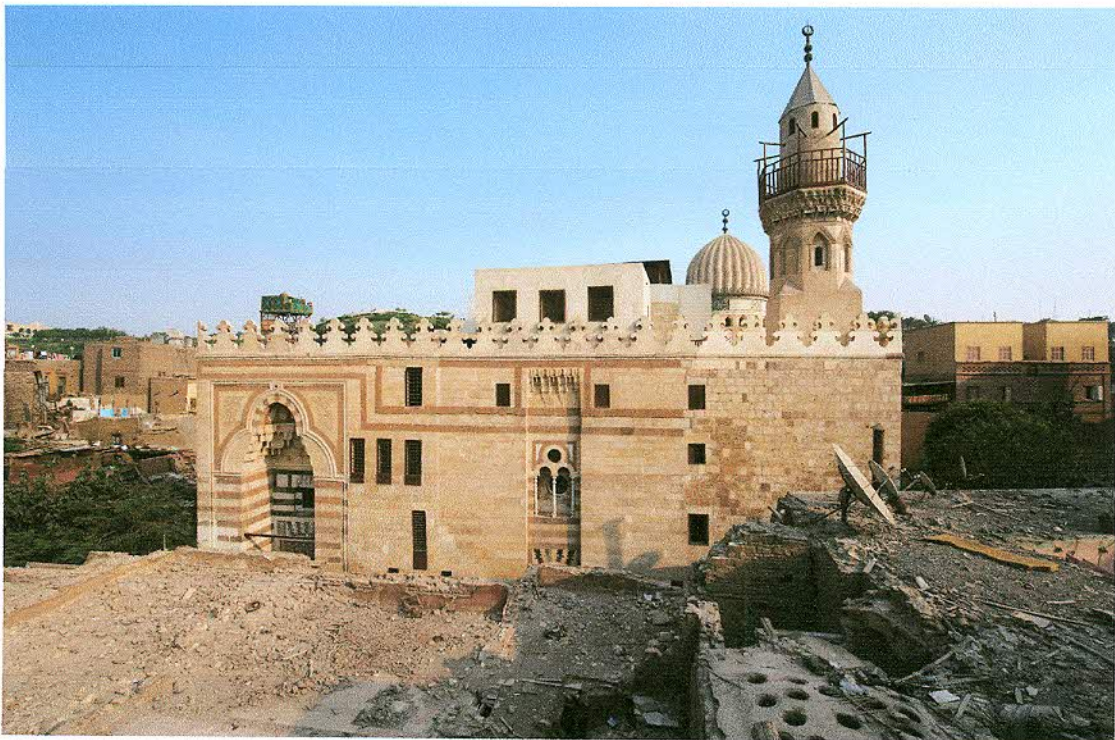
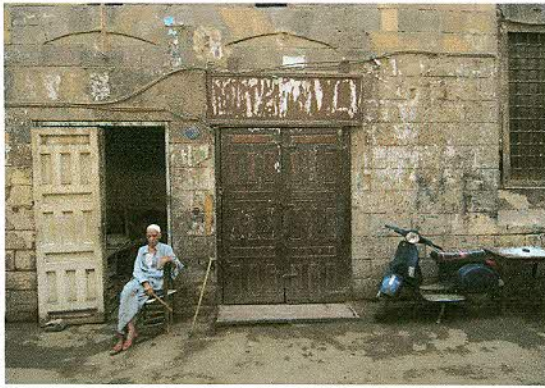
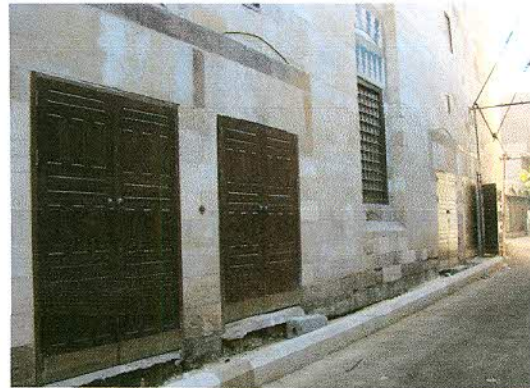
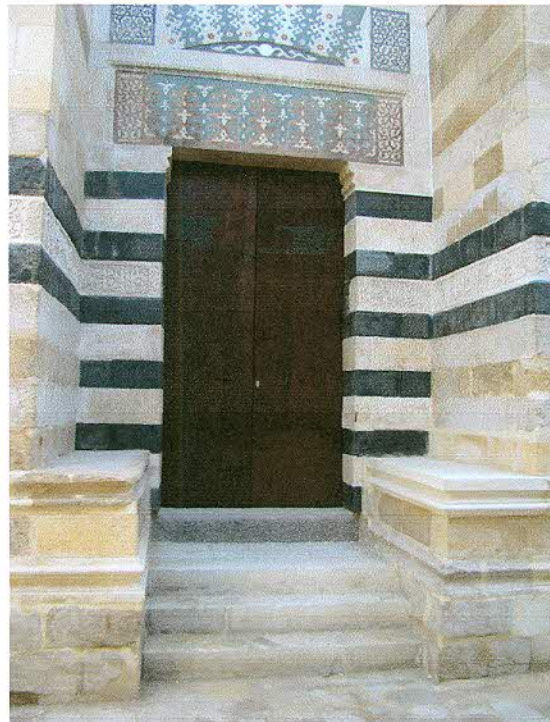
View of the western façade before and after restoration

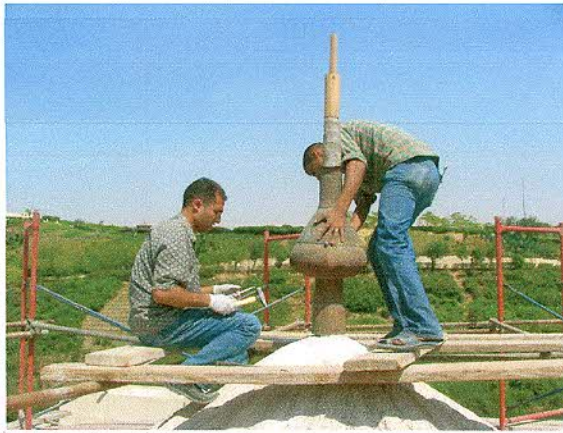
Restoration of the dome crescent and the copper mesh windows

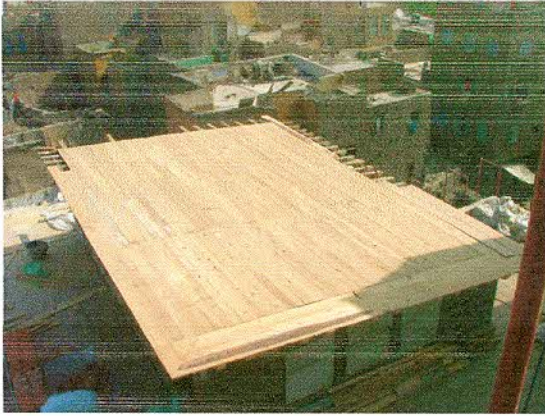
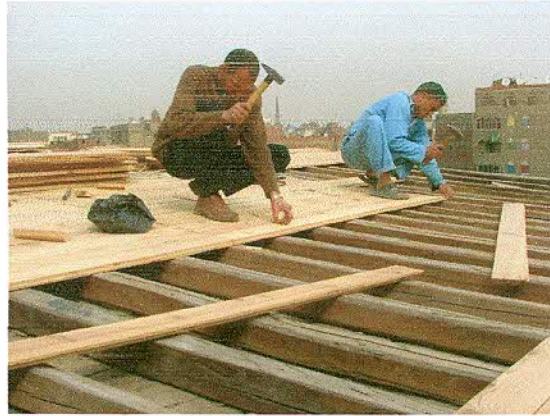
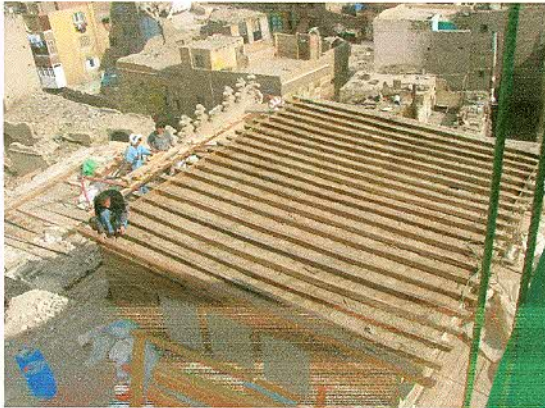
Restoration and painting of the wooden lantern

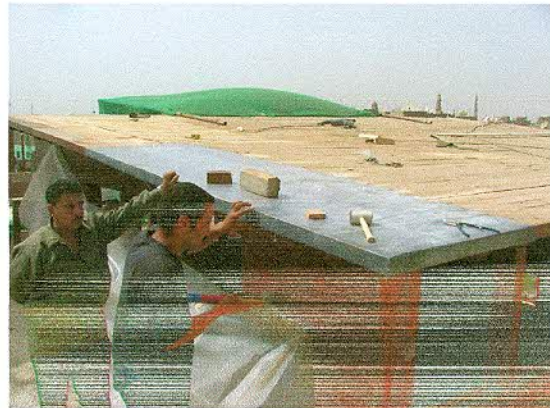
Installation of led sheets protecting the wooden ceiling

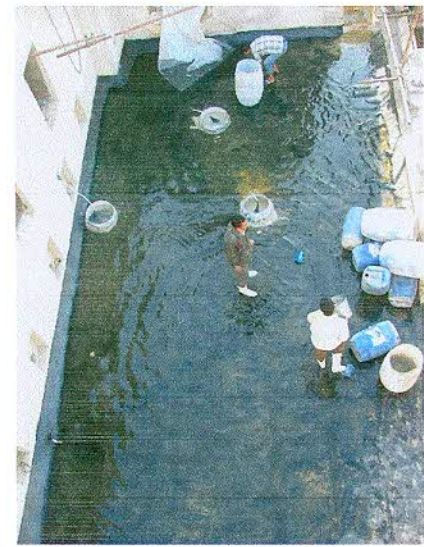
Testing the roof insulation  
عملية اختبار العزل بالأسطح

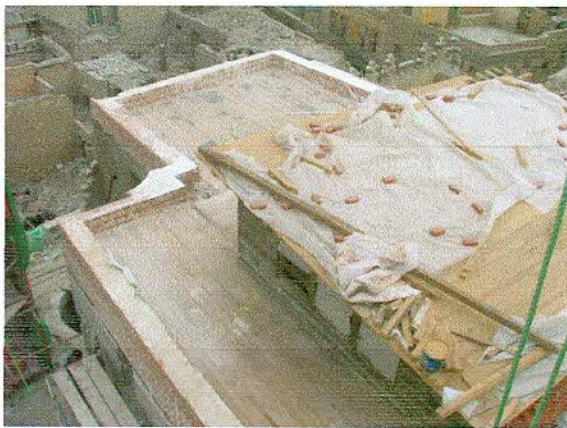
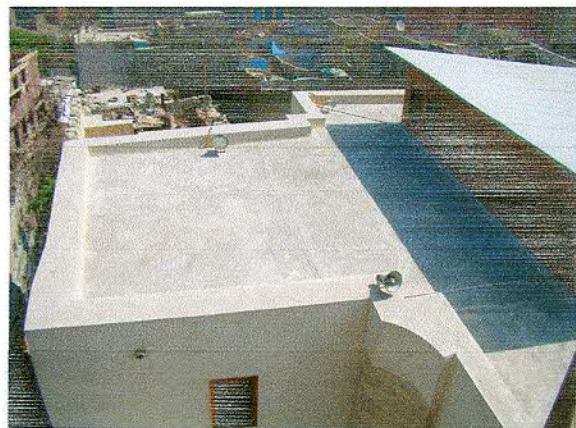
View of the roofs during and after restoration and finishes

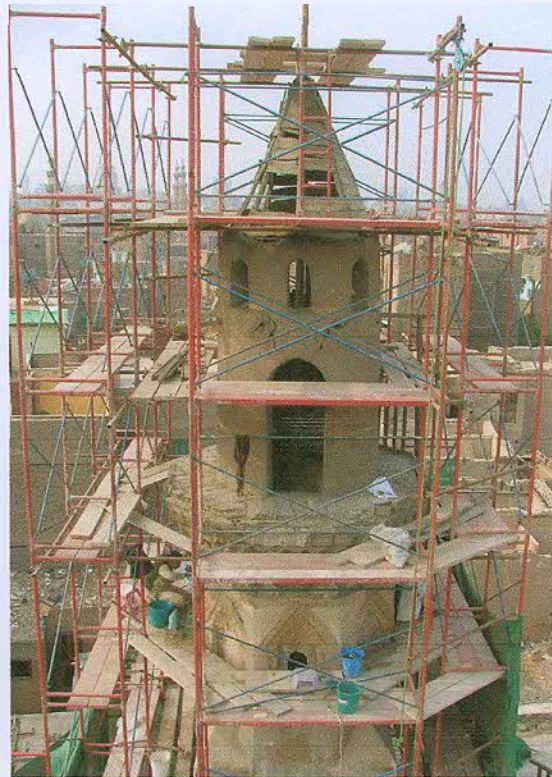
View of the minaret before intervention

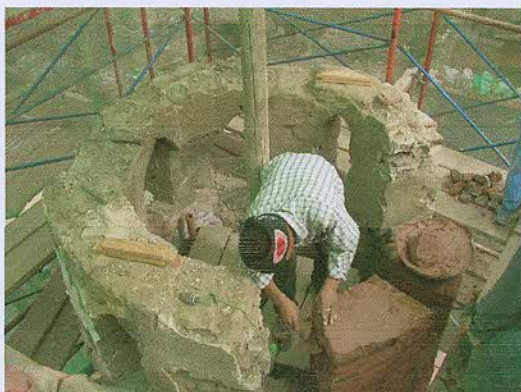
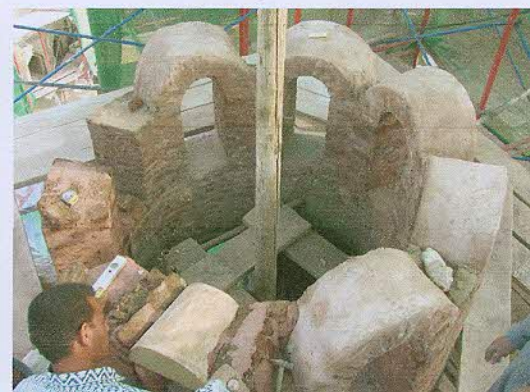
Reconstruction of the brick body

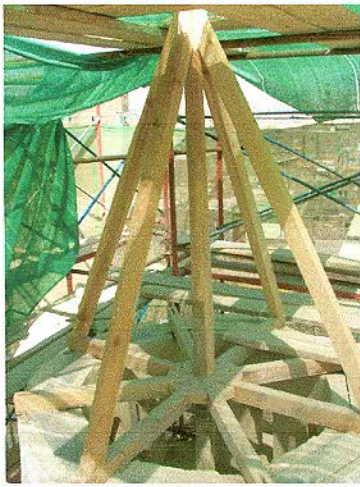
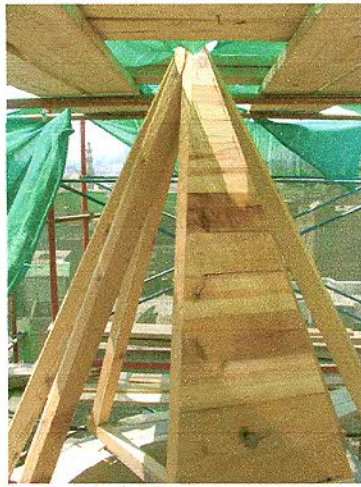
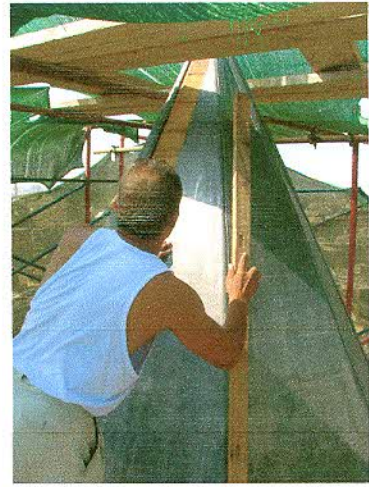
Reconstruction of the wooden cone and led installation

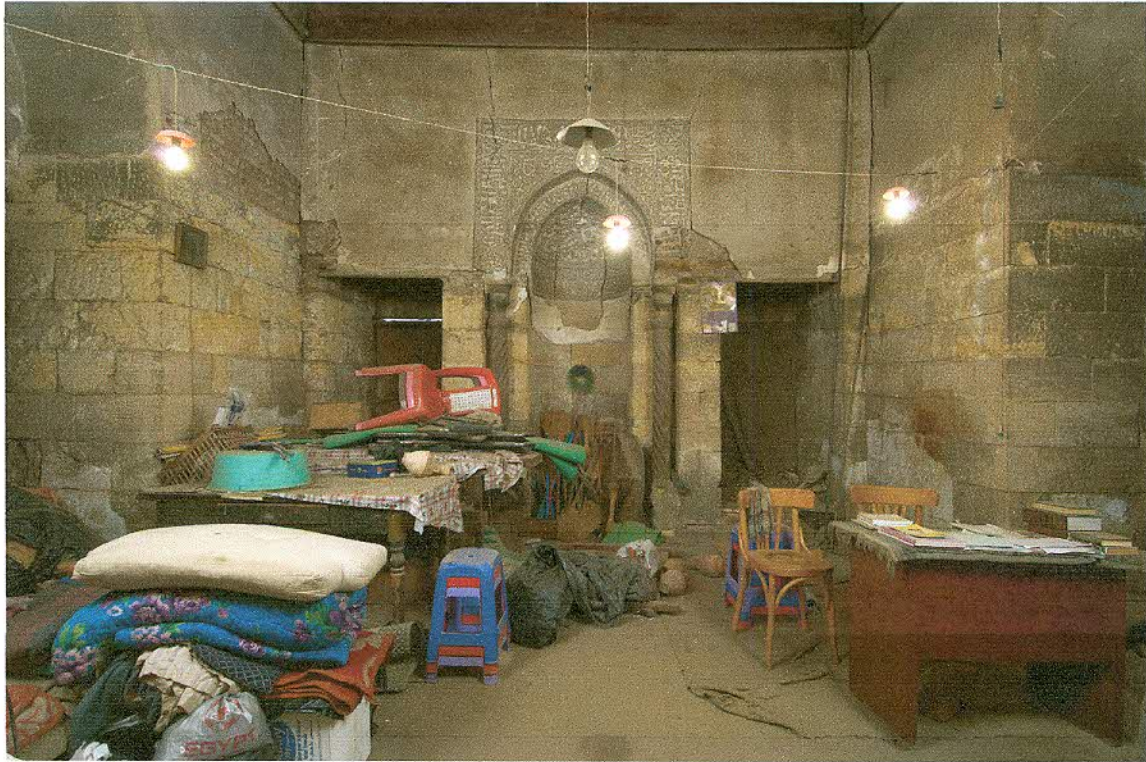
View of the Mausoleum interior before and after intervention  
منظر للضريح من الداخل قبل وبعد الترميم

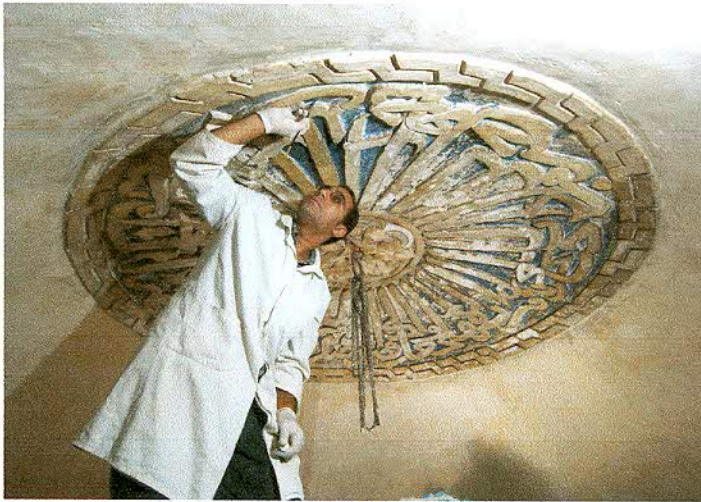
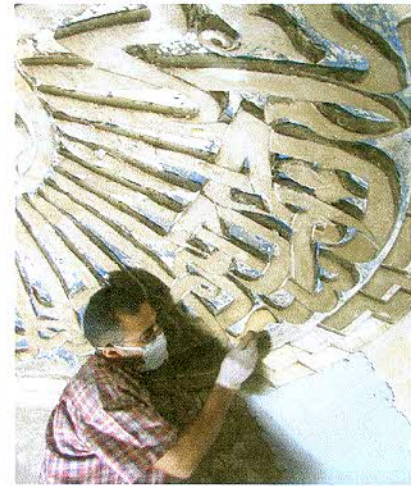
Cleaning of the stucco decoration in the top interior of the dome

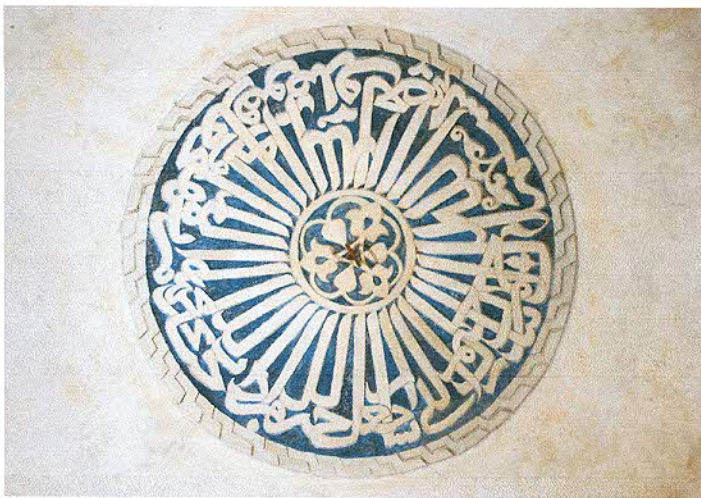
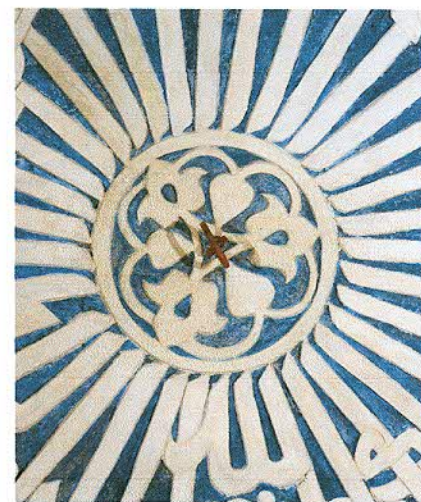
View of the roundel after conservation and retouch

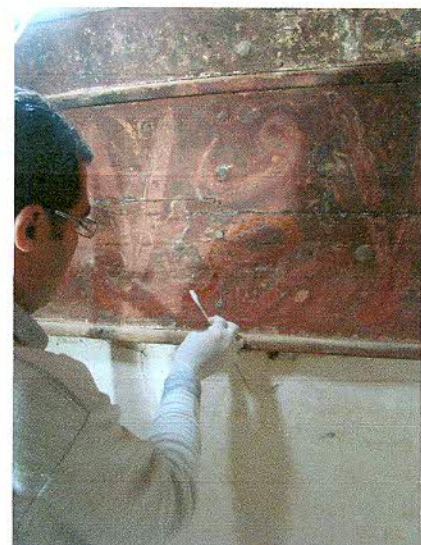
Cleaning and consolidation of the lower wooden inscription band  
تنظيف وتقوية الشريط الكتابي الخشبي الموجود بالجزء السفلي من الضريح

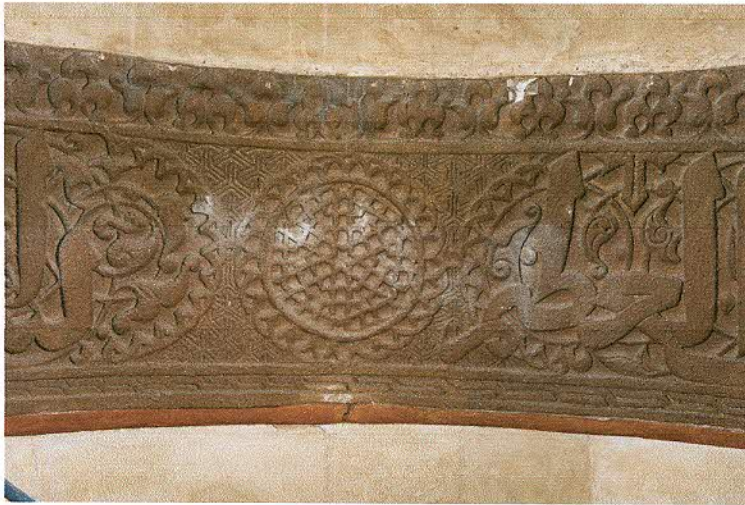
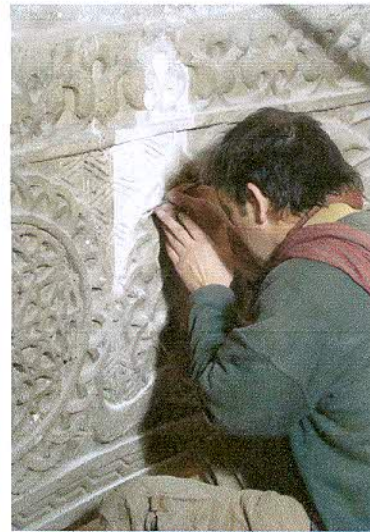
Cleaning tests of the upper gypsum inscription band

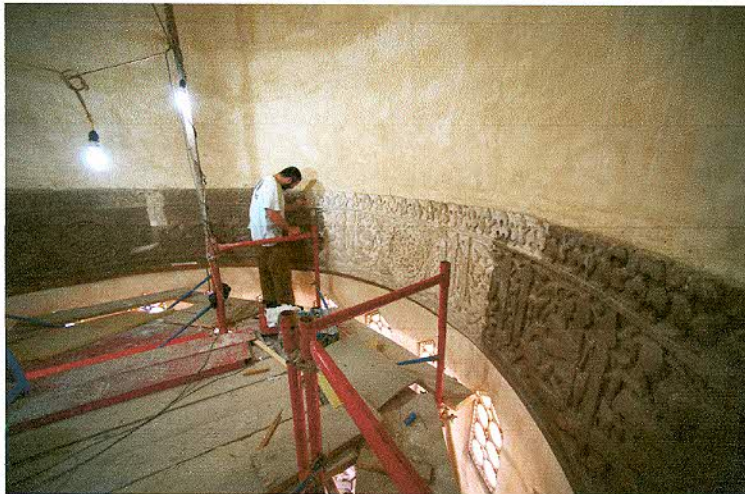
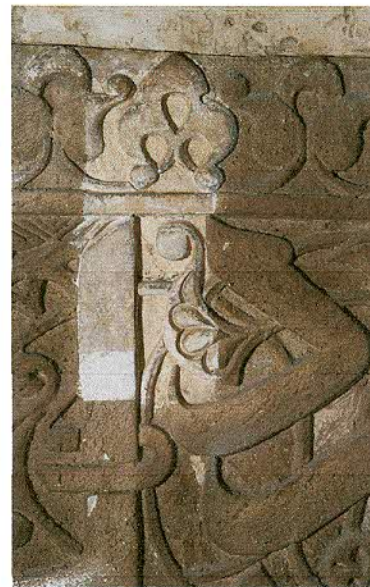
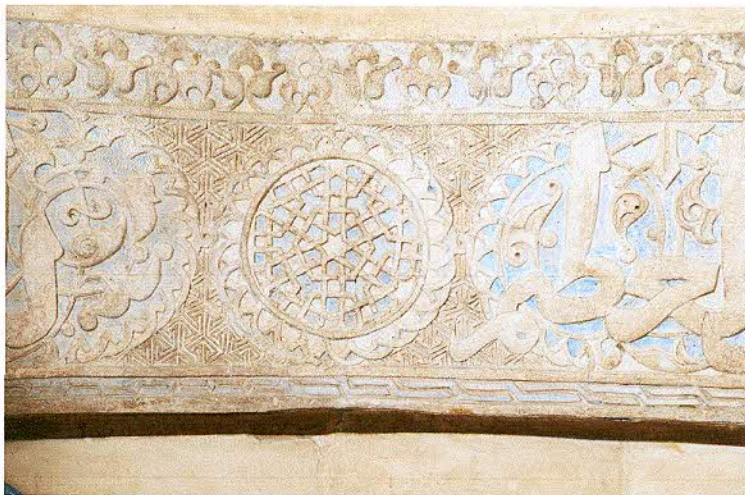
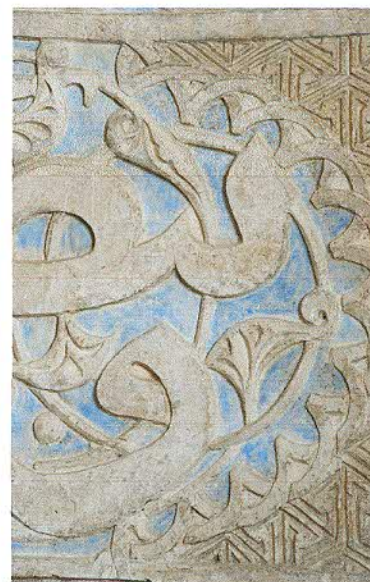
View of the gypsum band after conservation

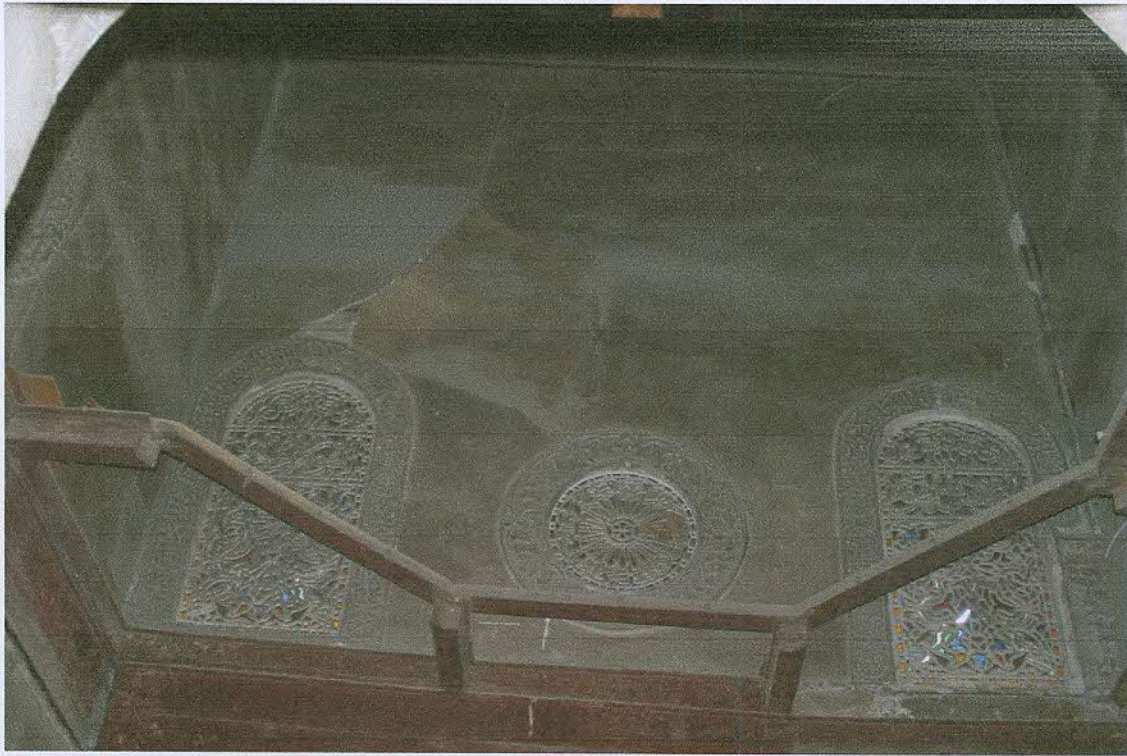
View of the mausoleum interior before conservation

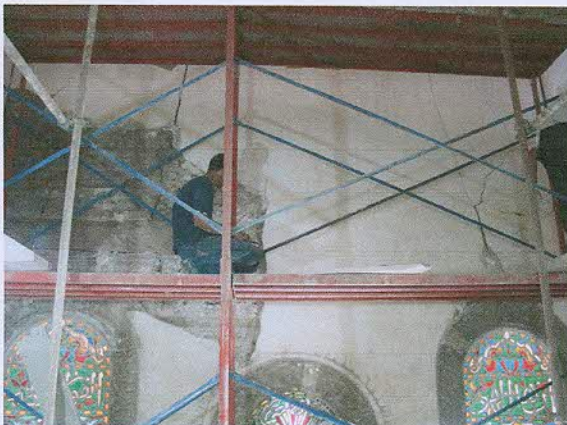
Removing and fixing detached original plaster layers

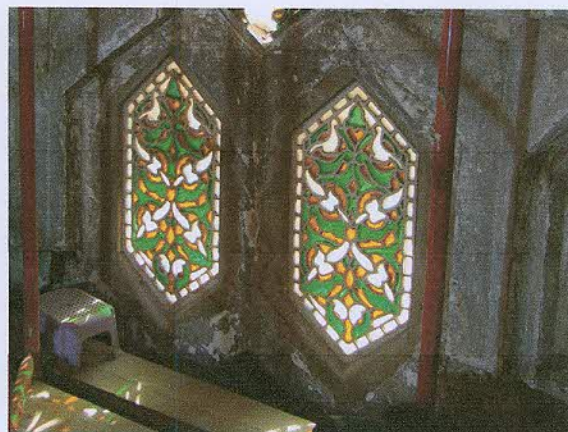
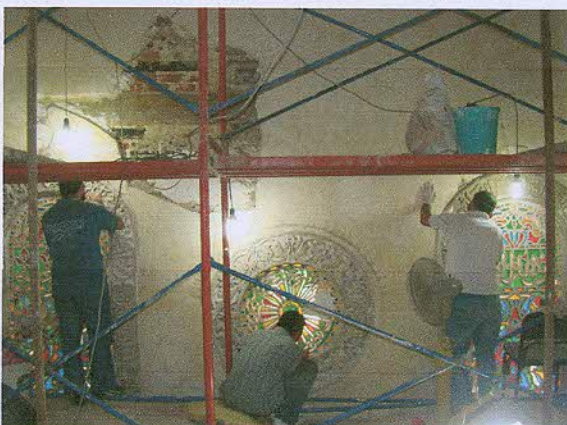
Cleaning the gypsum inscriptions and windows

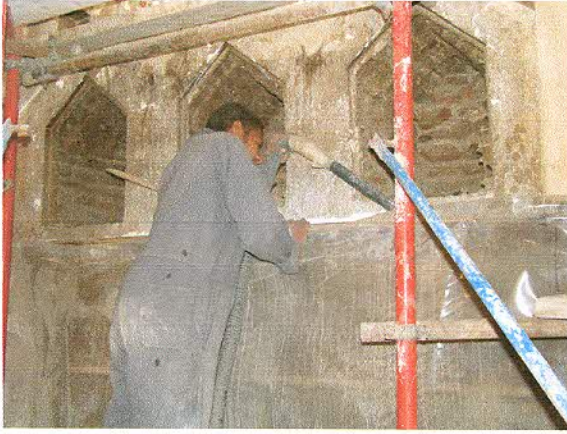
Cleaning and completion of the interior gypsum windows

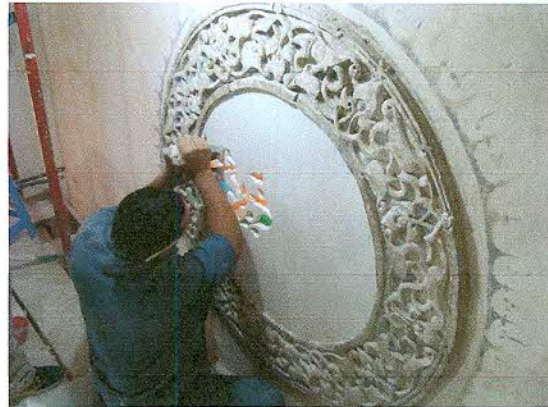
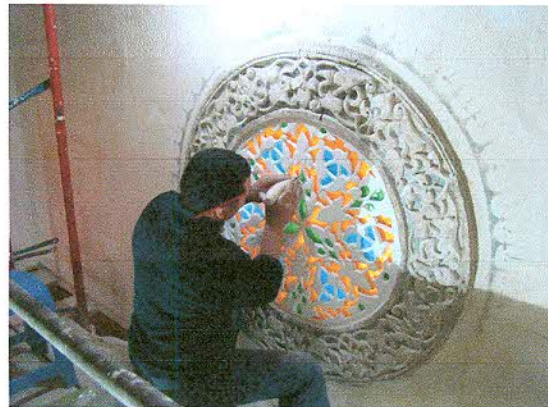
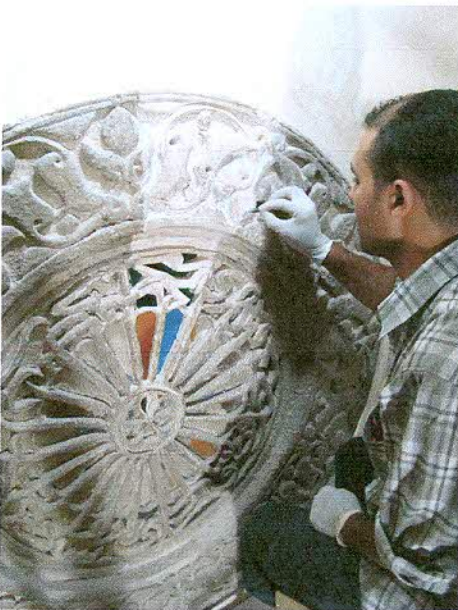
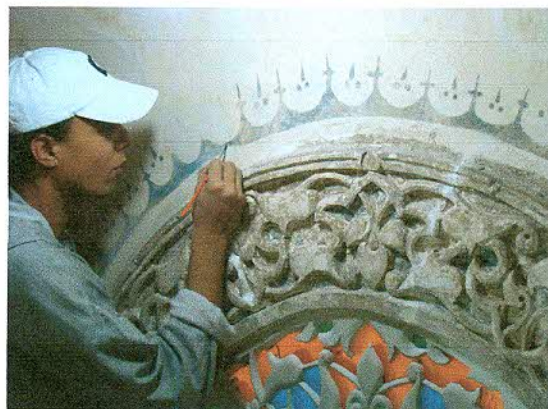
Retouching of the original colours around the roundel  
أعمال إظهار الألوان الأصلية حول الإطارات الجصية

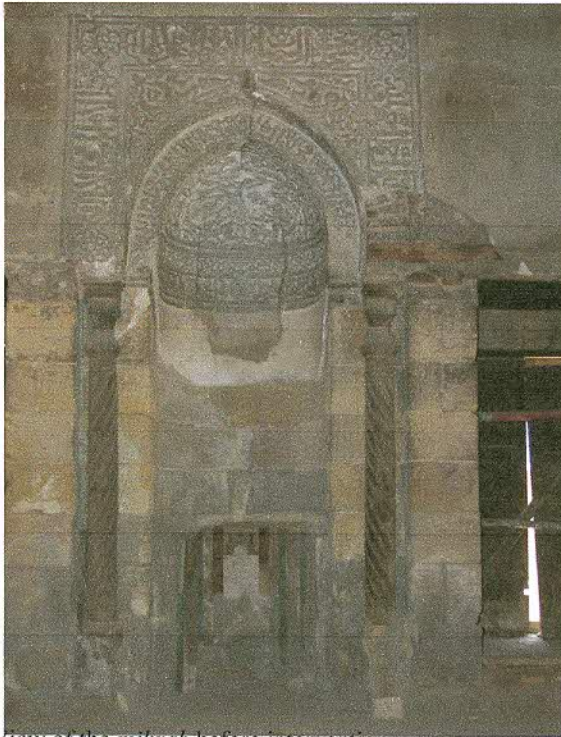
View of the *mihrab* before intervention  
منظر لمحراب الضريح قبل بدء الترميم

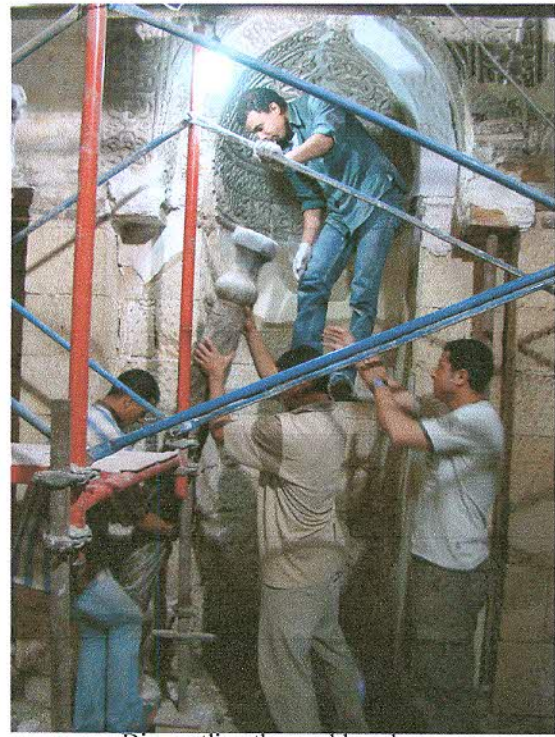
Dismantling the marble columns  
فك الأعمدة الرخام لإستبدال القواعد التالفة

- Cleaning the marble columns was completed using paper pulp given the thick layers of dirt and oils found on their surfaces. The marble base of the columns was completely eroded and was replaced by a similar marble following the same original design.

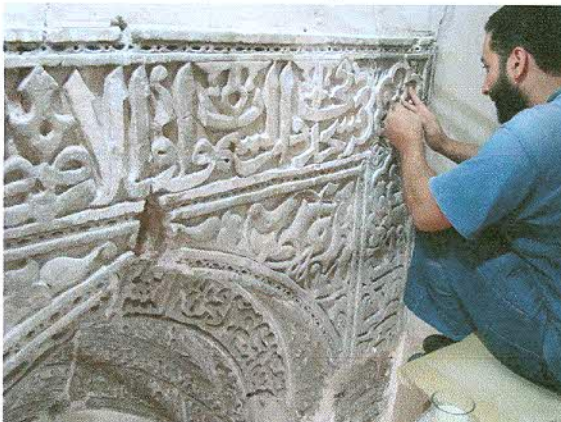
Mechanical cleaning and completion of the stucco inscription  
التنظيف الميكانيكي واستكمال الشريط الجصي بالمحراب

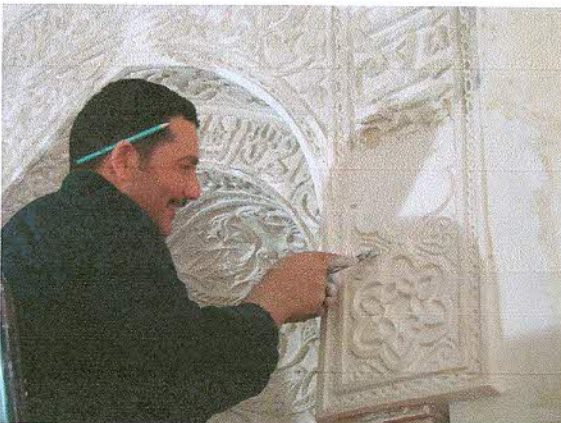
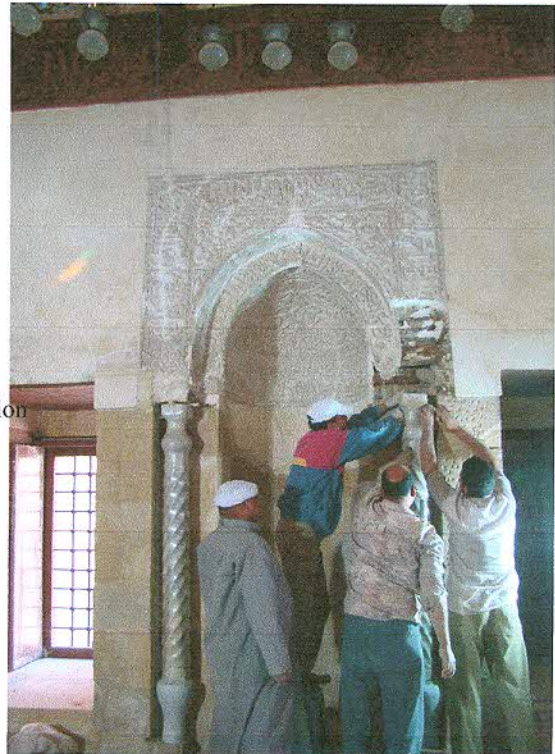
Fixing of the marble columns after consolidation  
إعادة تثبيت الأعمدة الرخام بعد تقويتها

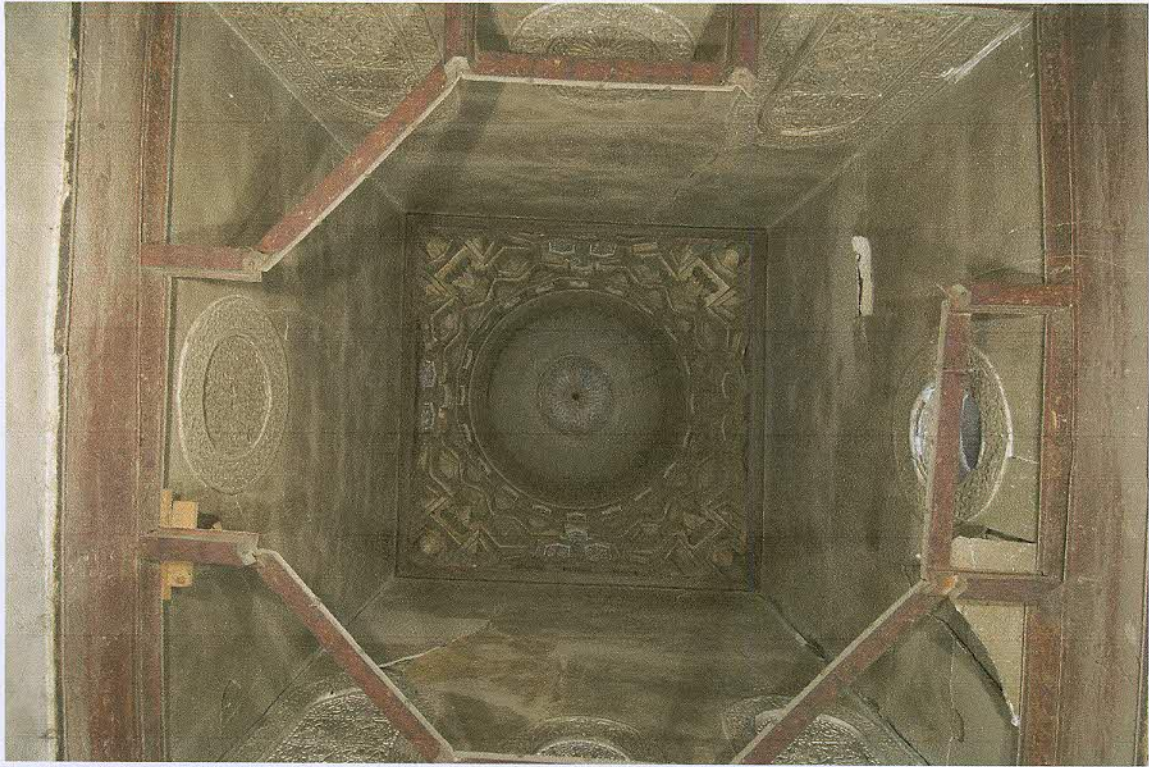
View of the dome interior before and after conservation  
منظر للقبة من الداخل قبل وبعد الترميم

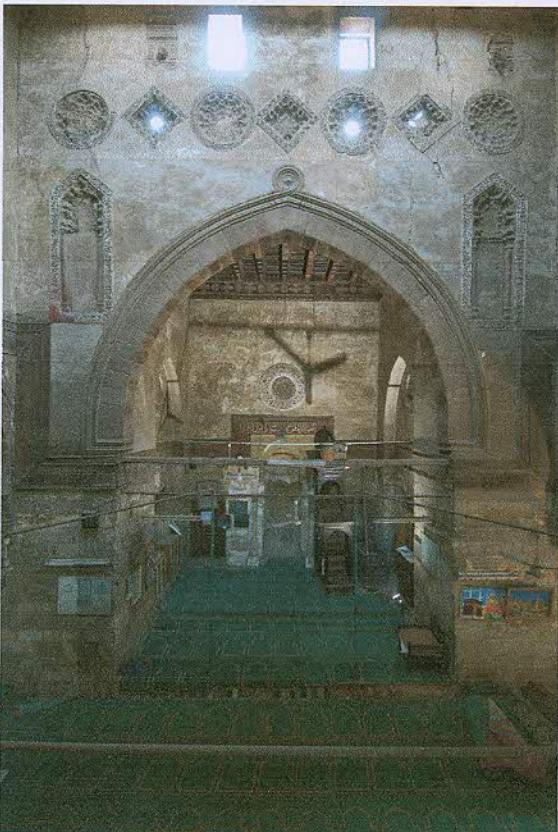
View of the Eastern courtyard façade before and after intervention

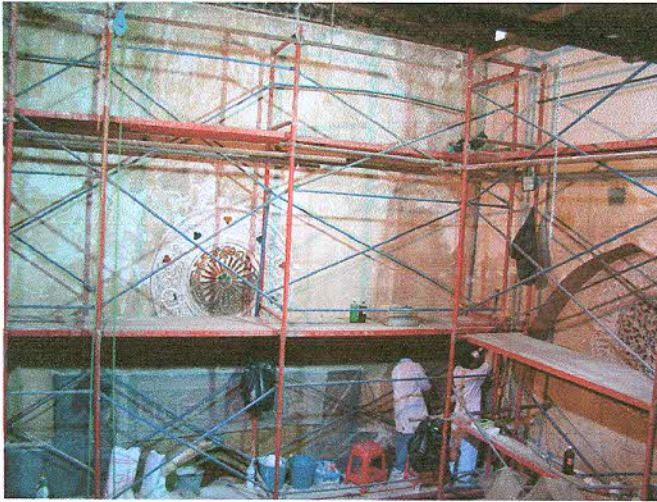
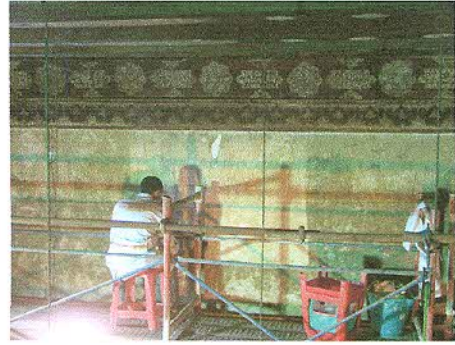
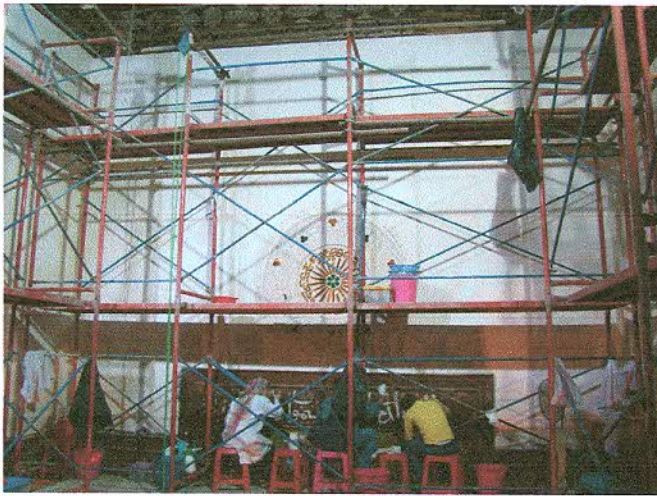
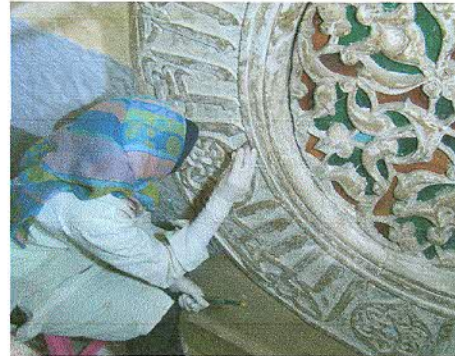
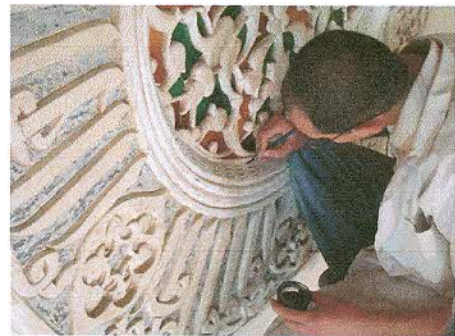
View of the qibla iwan during conservation activities  
منظر لإيوان القبلة أثناء أعمال الترميم
