# FINAL REPORT

“Conservation of the Mosque of Aslam al-Silahdar in Darb al Ahmar, Cairo”

Aga Khan Cultural Services  
(Christophe Boleau)

### FINAL PROJECT REPORT

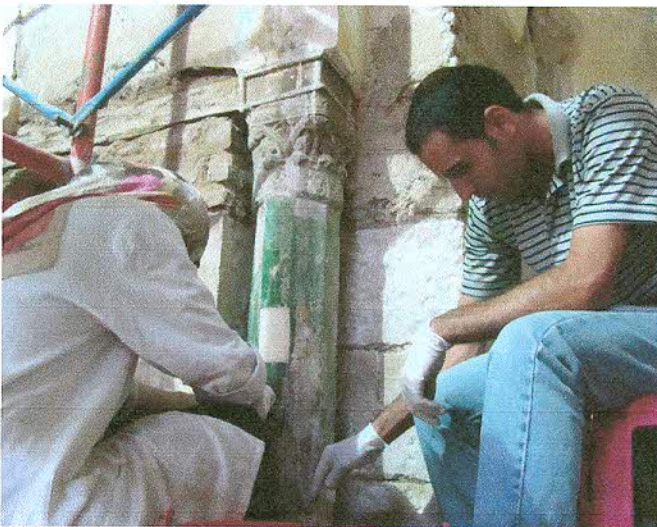
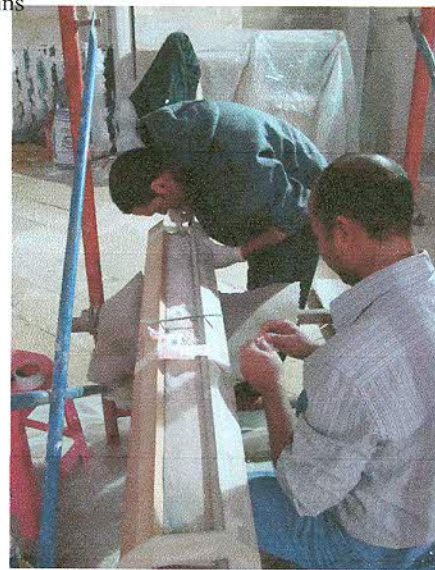
Cleaning and completing eroded parts of the qibla iwan marble columns  
أعمال تنظيف واستكمال الأجزاء التالفة من الأعمدة الرخام بمحراب إيوان القبلة

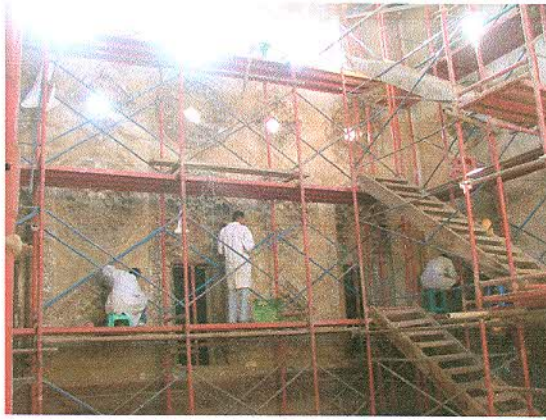
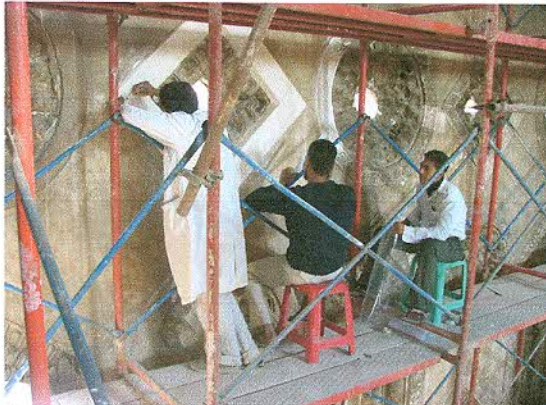
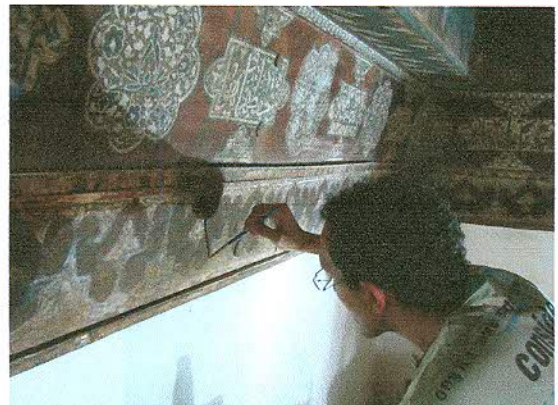
Cleaning the courtyard plaster layers

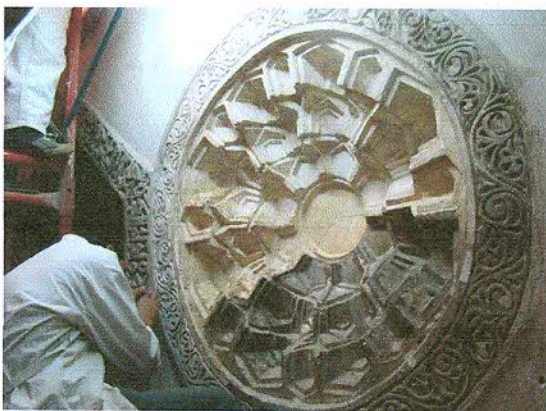
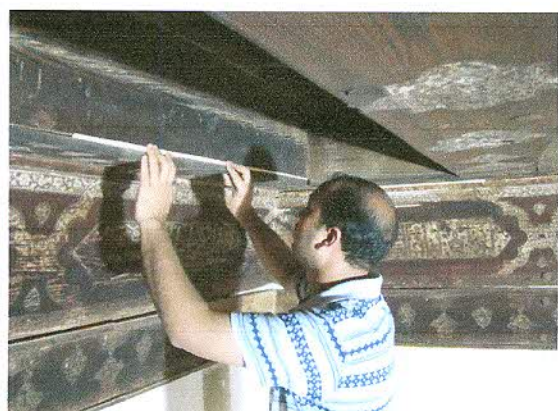
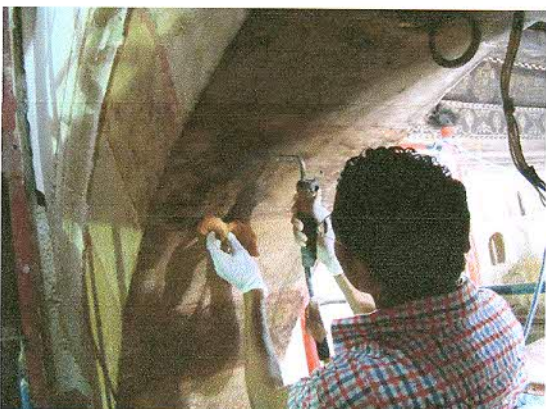
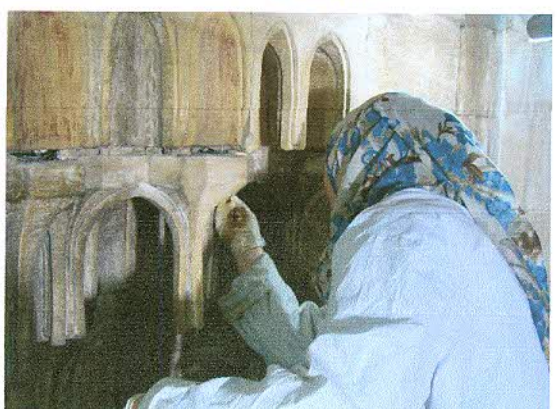
cleaning and consolidation of the wooden ceiling and inscription bands

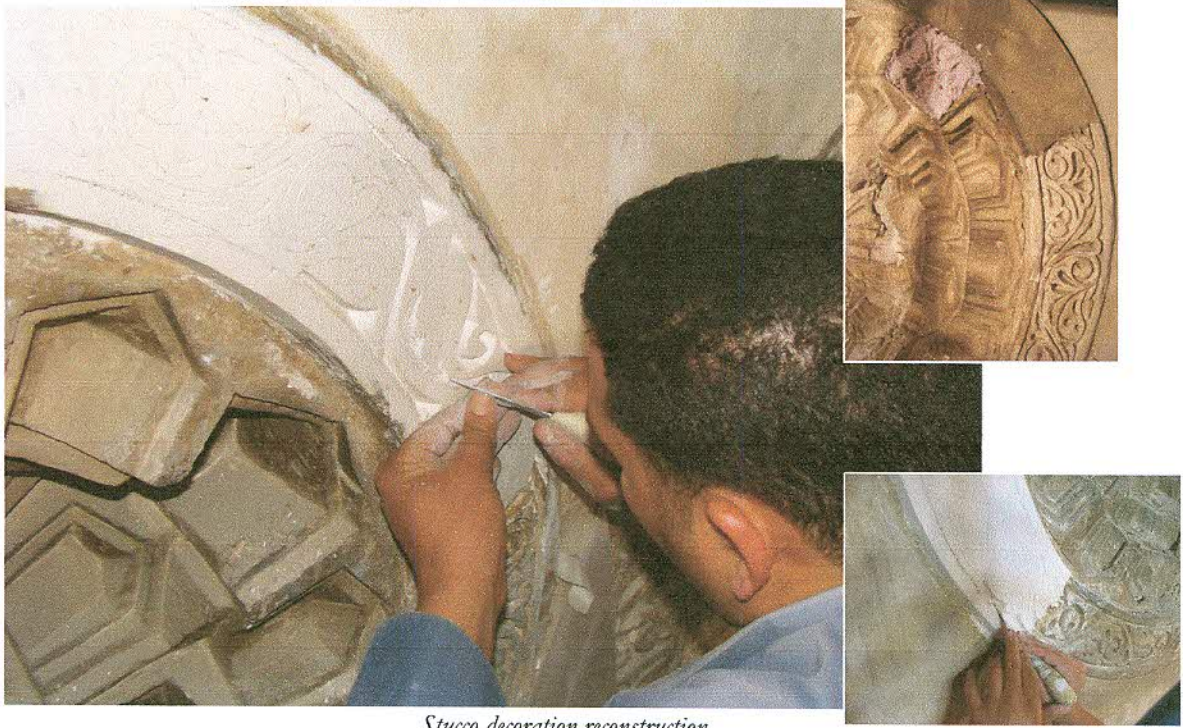
*Stucco decoration reconstruction*  
استكمال الزخارف الجصية

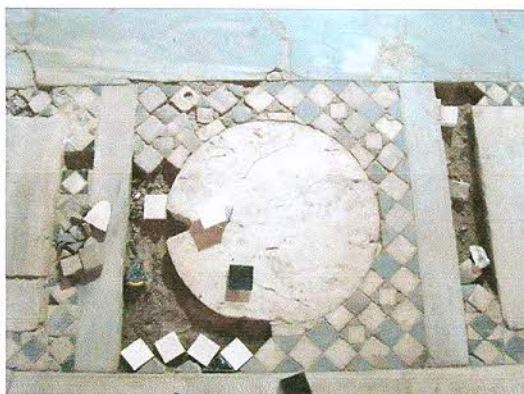
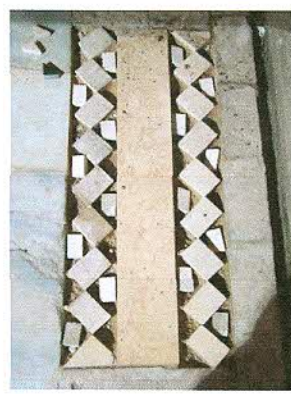
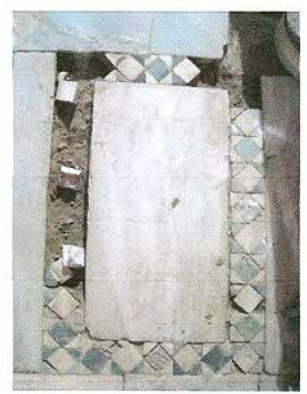
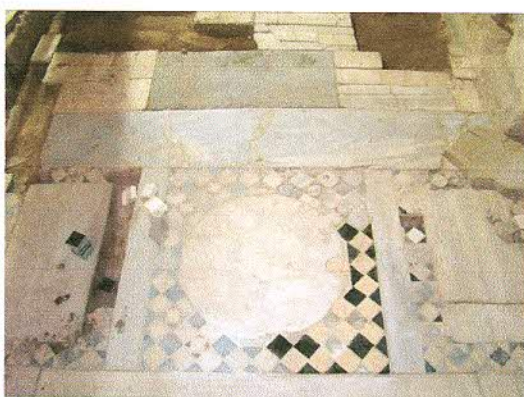
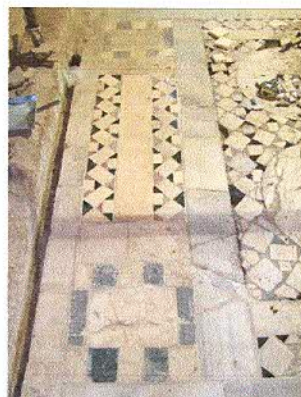
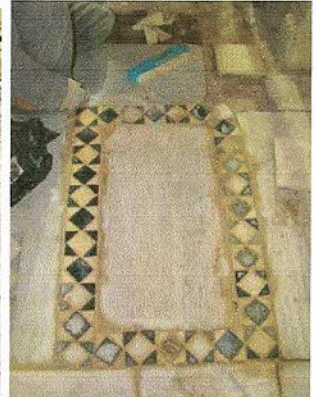
The mosque courtyard marble tiling during conservation  
الأرضية الرخام أثناء أعمال الترميم

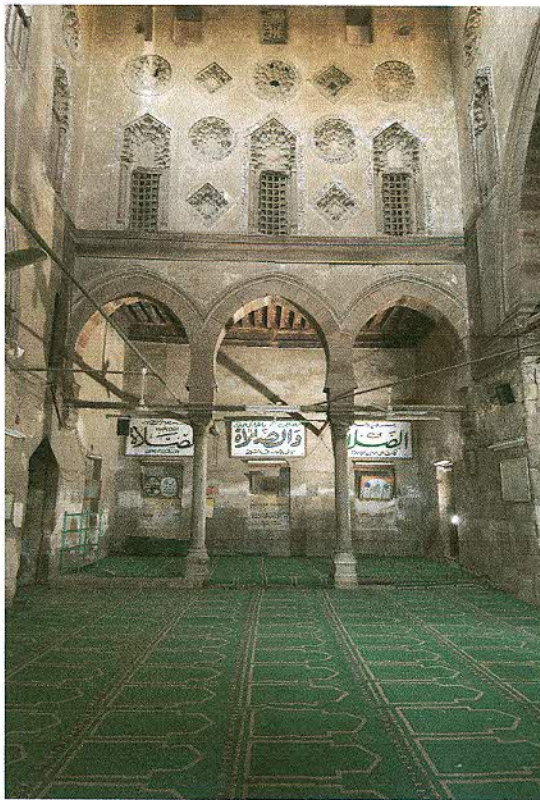
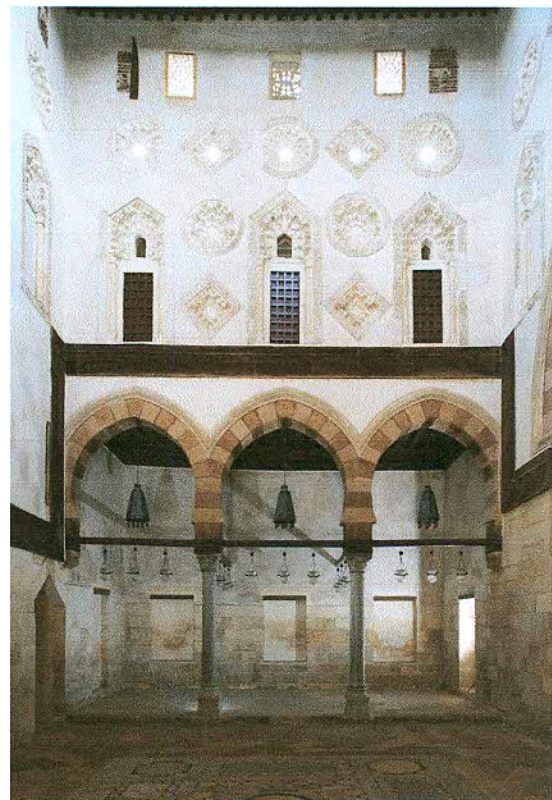
*View of the courtyard northern façade before and after conservation*  
منظر للواجهة الشمالية بصحن المسجد قبل وبعد الترميم

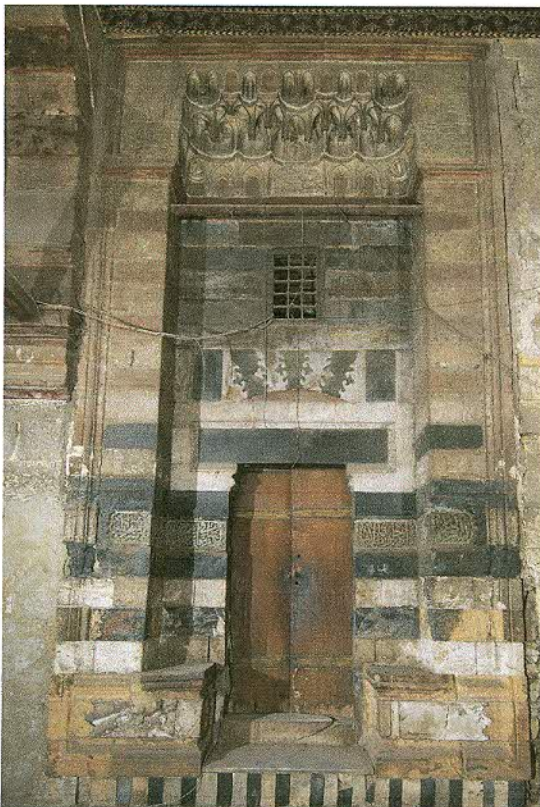
*View of the mausoleum entrance before and after restoration*  
منظر لمدخل الضريح قبل وبعد الترميم

Replacement of damaged marble  
استبدال الرخام التالف بمدخل الضريح

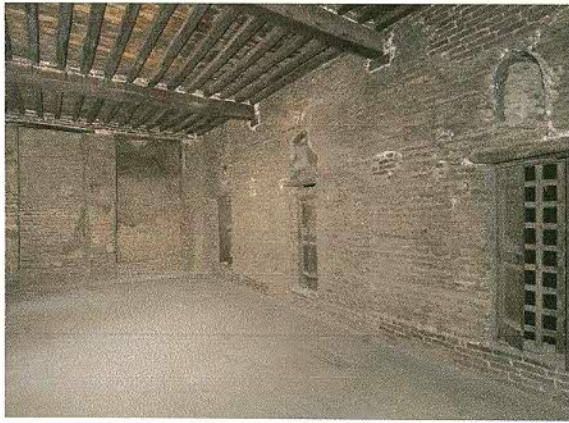
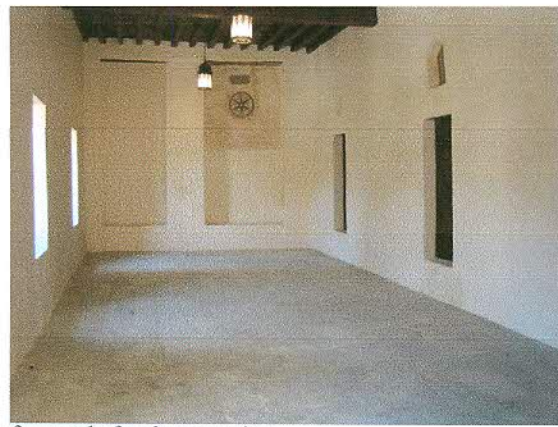
View of the first floor room before and after intervention  
منظر لغرفة بالدور الأول قبل وبعد الترميم

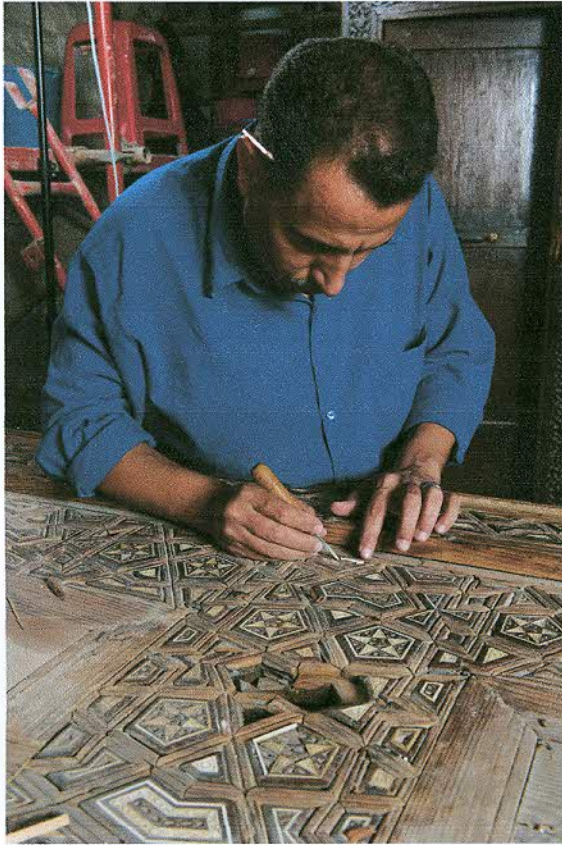
*Restoration and cleaning of the wooden elements and replacement of missing carved parts*  
ترميم وتنظيف العناصر الخشبية المزخرفة واستكمال الأجزاء المفقودة

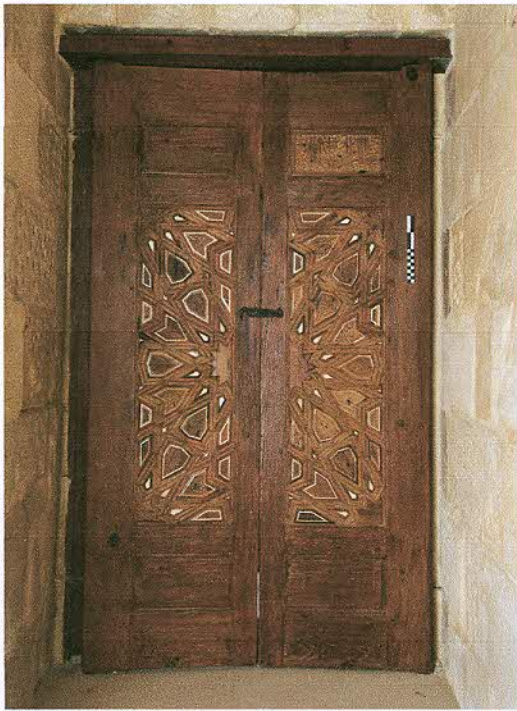
View of the secondary entrance door  
منظر لأحد الأبواب المزخرفة بعد الترميم

- The woodwork restoration of doors, windows and shutters was also completed, painted and installed in place.
- The restoration of the minbar started by mechanical cleaning and the removal of new layers of paint which were recent additions. Afterwards, the missing part were surveyed and manufactured. The interior of the minbar was badly damaged and had to be restored. this space was used later for the installation of the sound system. The Qibla dikka was found in a good condition and did not need extensive intervention; fine restoration activities took place and after completion, it was painted.

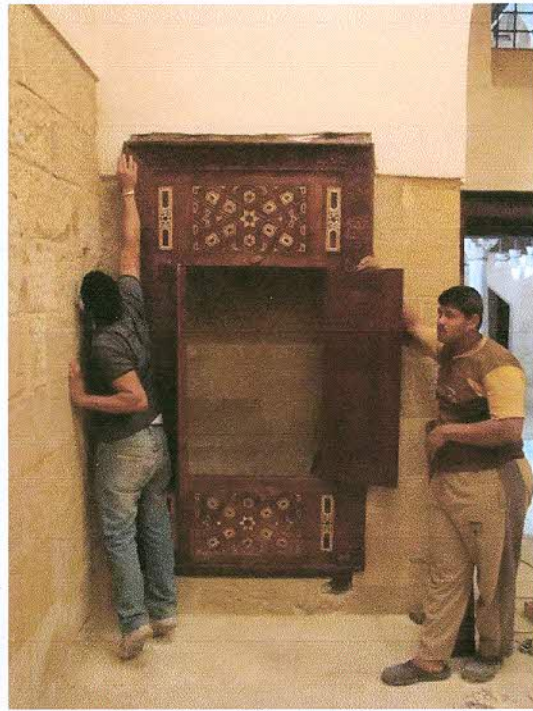
installation of the mausoleum cupboards  
تركيب دواليب الحوائط بالضريح بعد ترميمها

- The restoration of the qibla and mausoleum wooden inlaid cupboards was extensive intervention; first of all the wooden structure was in need of consolidation, this was followed by manufacturing and replacing of the missing ivory inlay parts. Carved ivory was substituted by camel bone. Following the architectural restoration, mechanical cleaning took place. The cupboards were then disinfected in order to protect them from wooden insects.

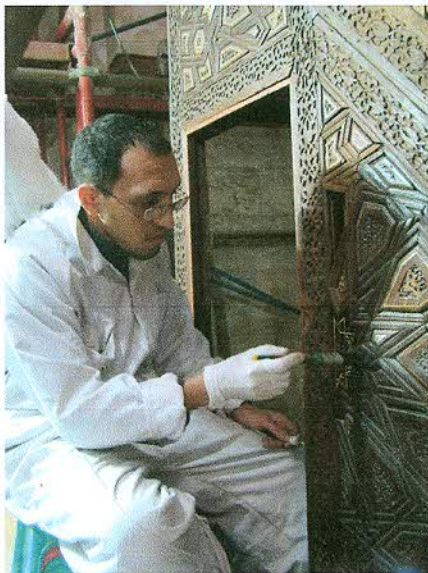
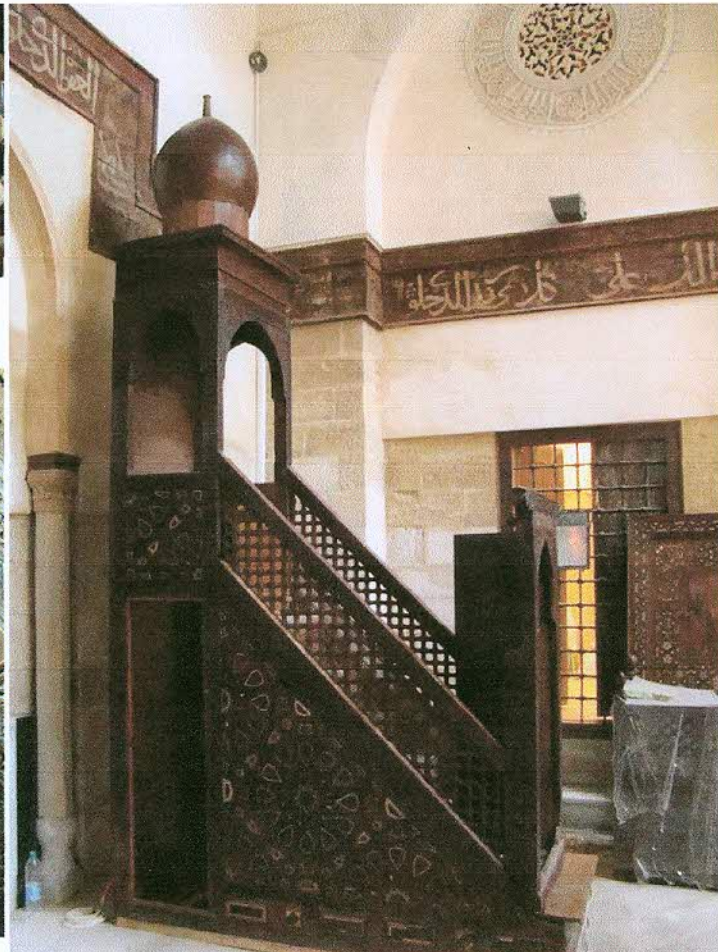
Cleaning and restoration of the minbar  
تنظيف وترميم المنبر الخشبي

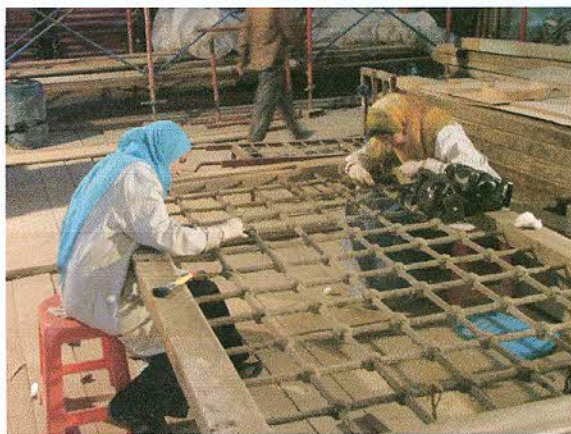
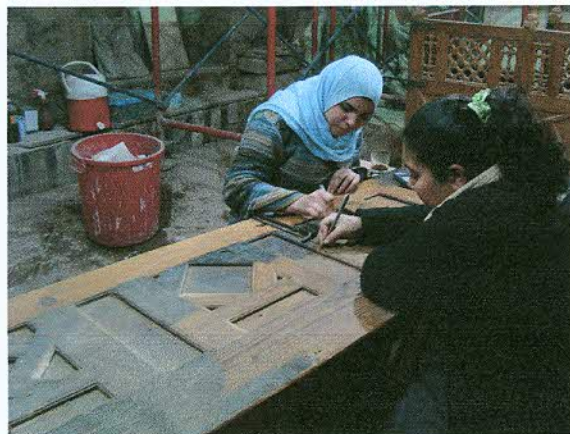
Cleaning and consolidation of the metal grill windows and doors  
تنظيف وتقوية المصبغات الحديدية والشبابيك والأبواب

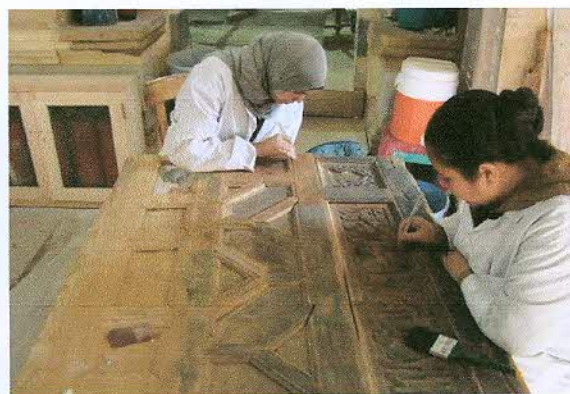
Restoration and cleaning of the mausoleum wooden sarcophagus  
ترميم وتنظيف شاهد القبر الخشبي بالضريح

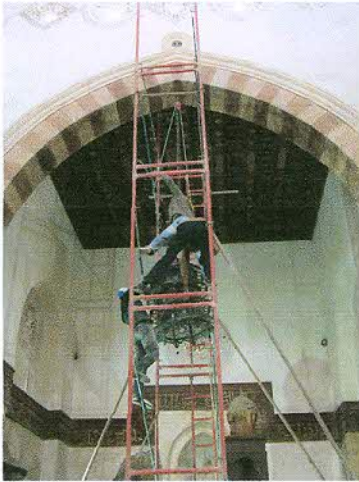
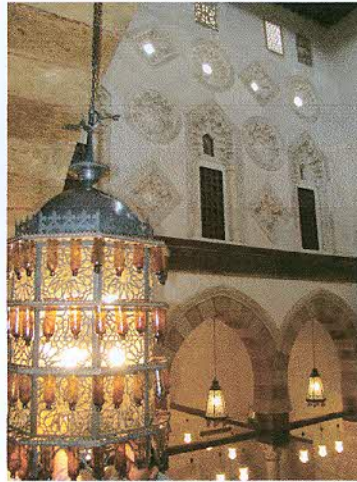
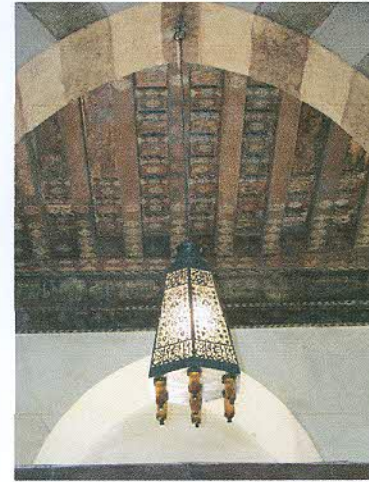
Installation of the brass lanterns  
and the glass lamps

- The glass lamps (*mishkawat*) for the mosque interior and the interior of the mausoleum were installed.
- The brass lanterns (*tanours*) were designed following existing design of *tanours* found in the Islamic Museum, manufactured in the same period of the mosque's construction.

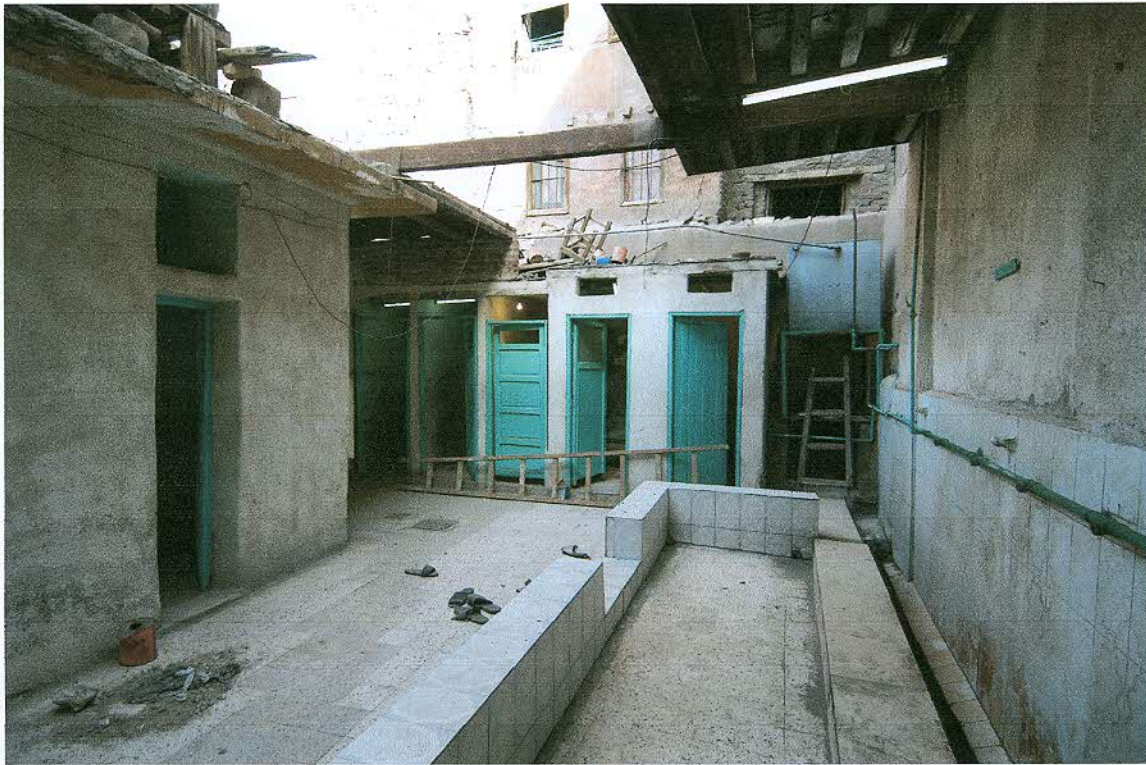
- The ablution area that existed in Aslam mosque is a modern one, built in the 20<sup>th</sup> century. It was nevertheless in quite a bad condition; therefore it was decided to rebuild a new ablution area.

View of the existing ablution area before intervention  
منظر للميضاه الموجودة قبل إزالتها

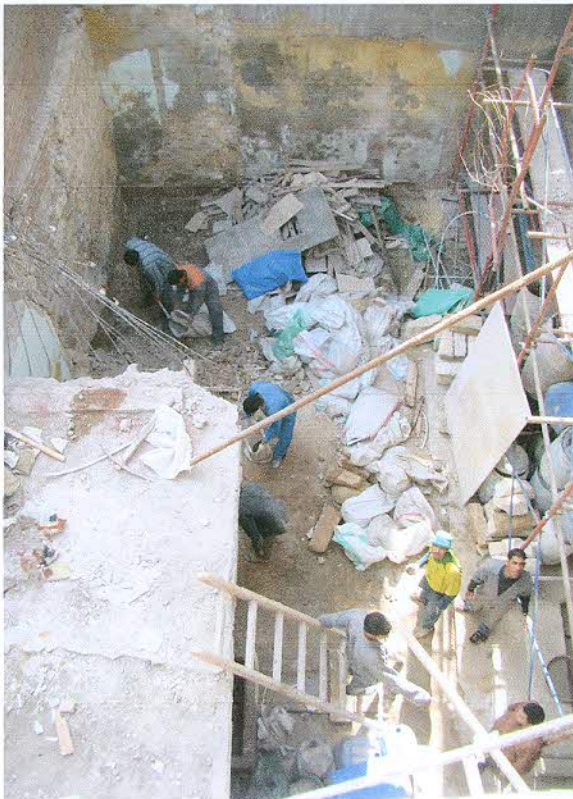
Dismantling the existing constructions  
أعمال إزالة الميضاه الموجودة

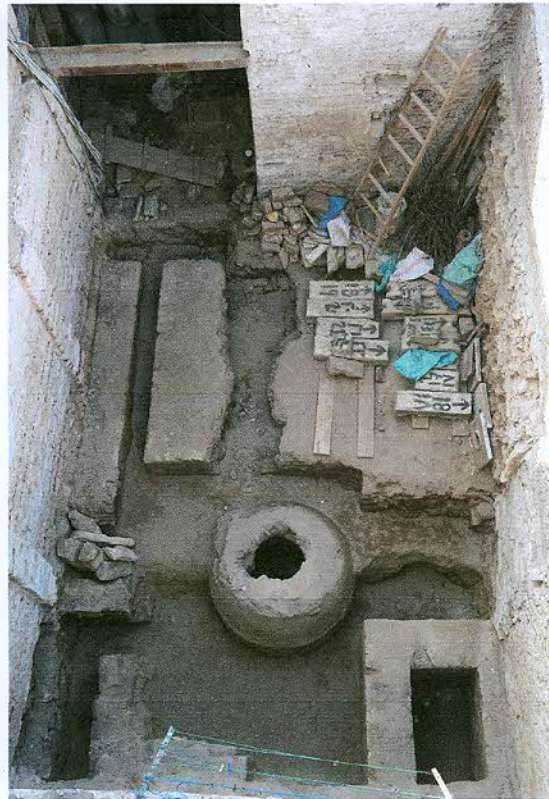
- Excavation took place and very few remains were found and these were well documented and backfilled.
- Brick and stone construction activities were finalized as well as electrical connections, water supply and sewage for the toilets.

View of the excavated original ablution remains  
منظر للبقايا بعد أعمال الحفائر

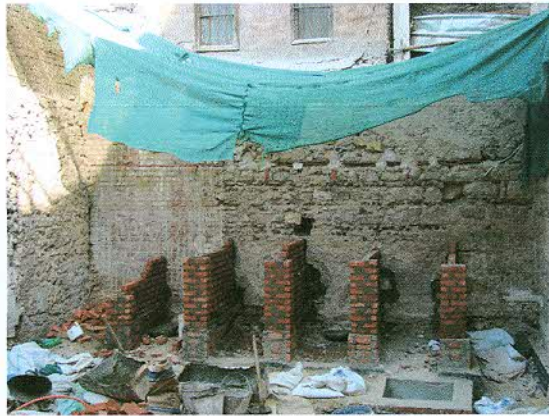
Reconstruction of foundations

بناء الأساسات وحوائط الحمامات

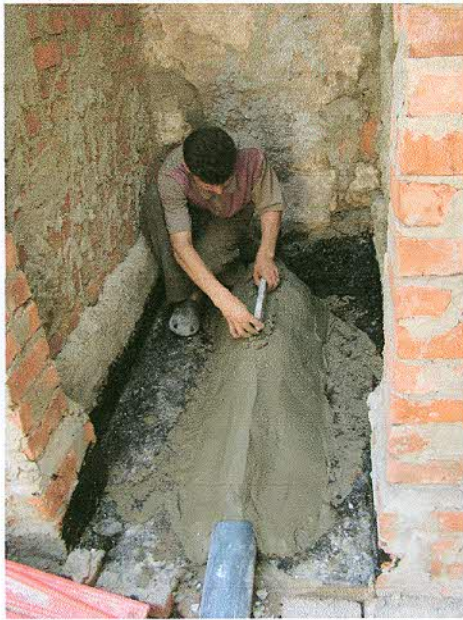
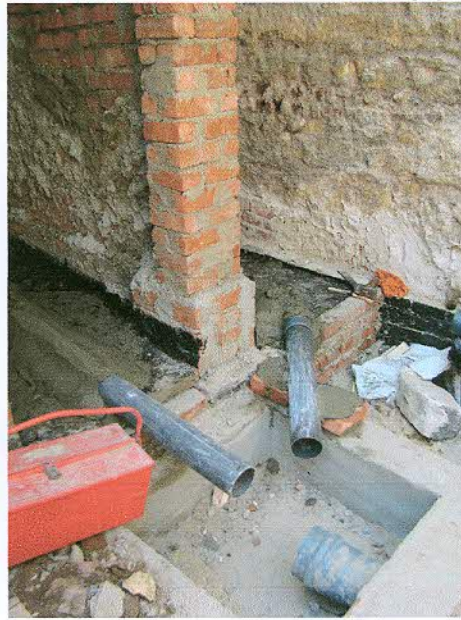
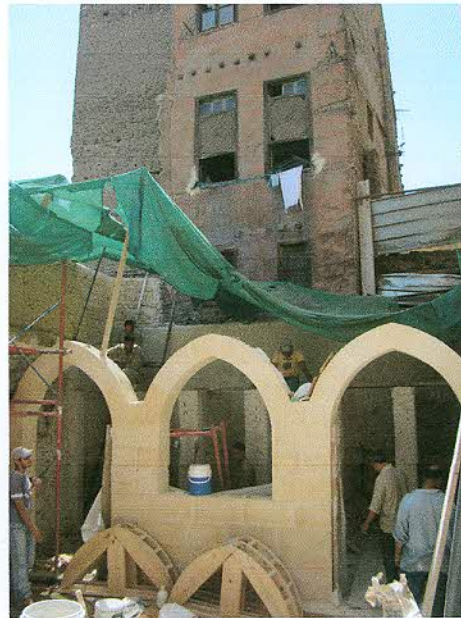
Installation of new sewage and water supply system

تركيب مواسير الصرف والتغذية الجديدة بالمبني

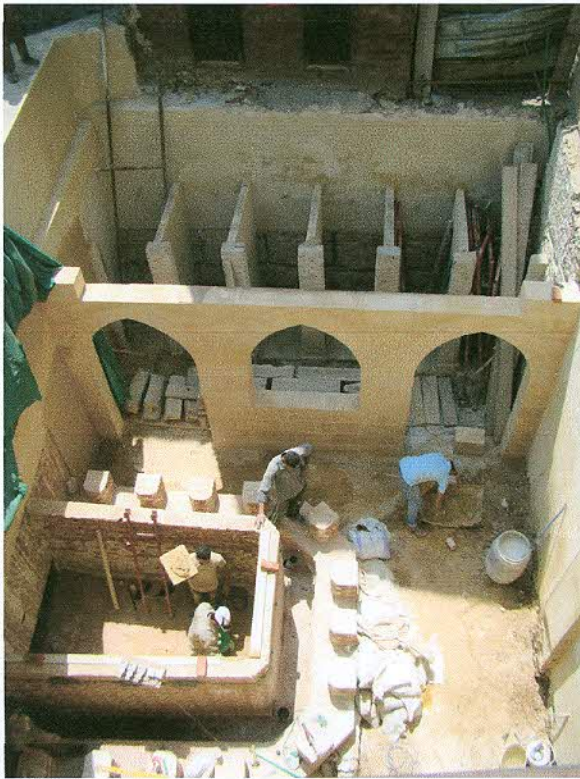
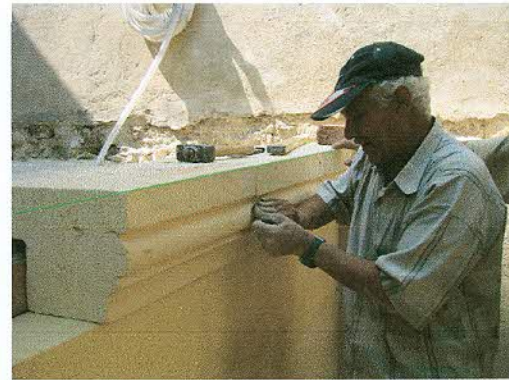
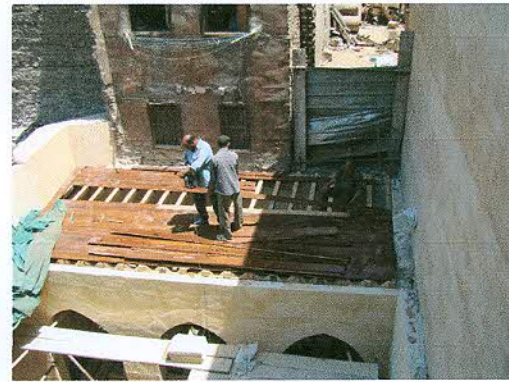
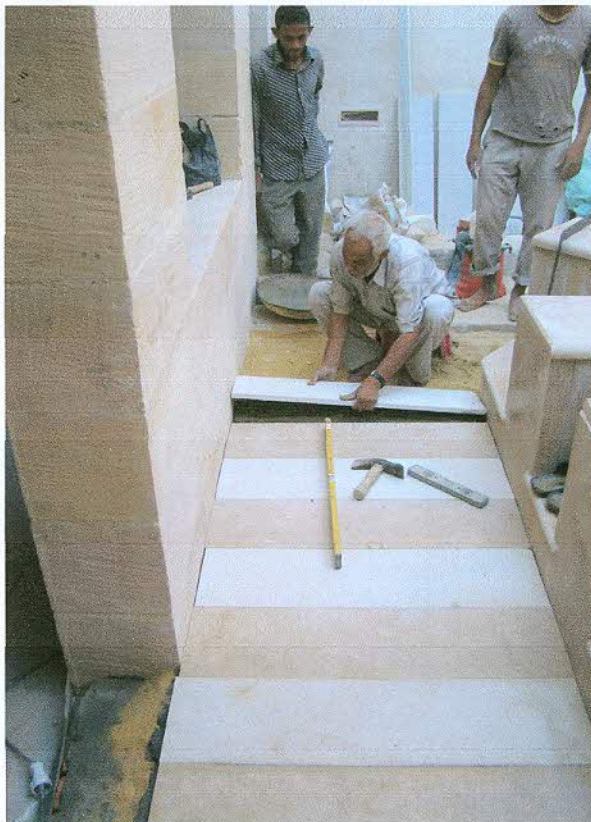
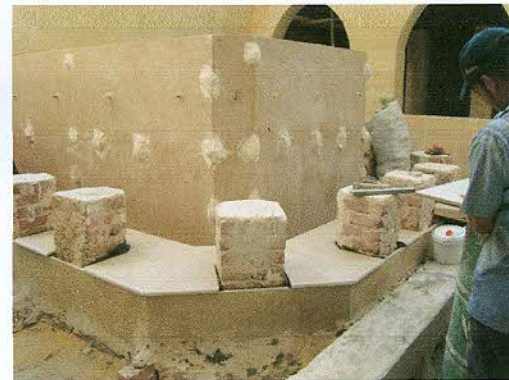
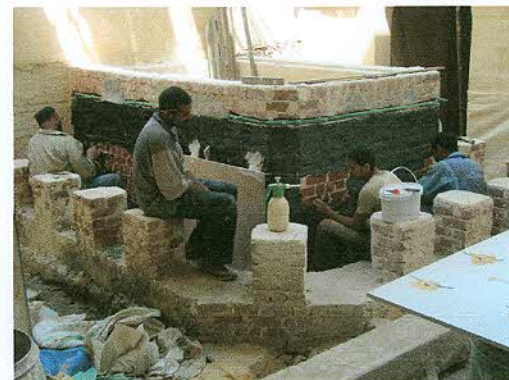
Tiling activities in the ablution area  
أنشطة التبليل بمنطقة الوضوء

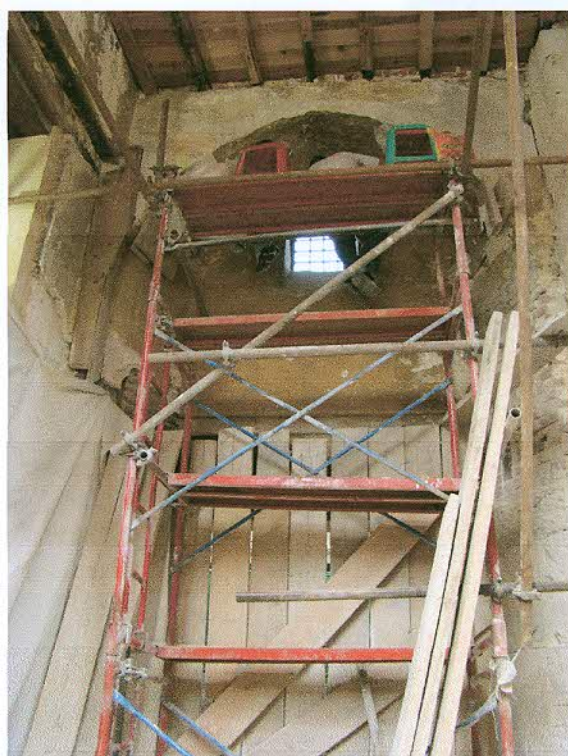
Fine restoration activities in the ablution entrance

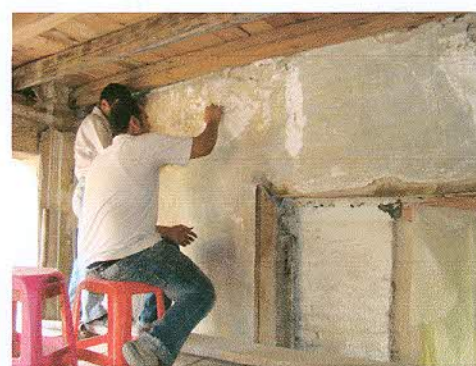
أنشطة الترميم الدقيق بمدخل الميضاه

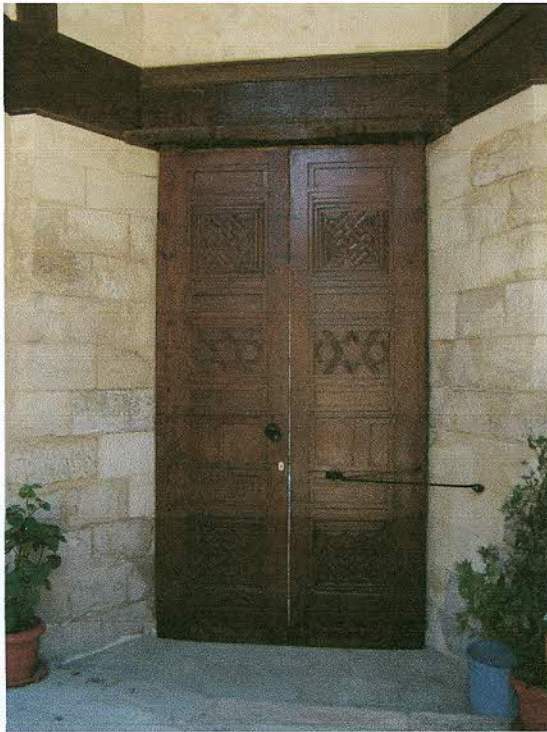
View of the ablution area after reconstruction and cleaning  
منظر لمنطقة الوضوء بعد إنشائها وإنهاء أعمال الترميم
